## M/S Brandbu – Året 2021

Ved årsskiftet 20/21 fremstod MS Brandbu nokså ferdig – over dekk. Etter et år med restriksjoner var vi forsinket i arbeidet spesielt i lugaren. Pandemien skapte også i 2021 utfordringer og gjorde arbeidet krevende. Det ble i liten grad åpnet for å kunne ha større dugnader for de frivillige, og som året før ble det primært en liten kjerne i tillegg til prosjektleder fra museet som arbeidet jevnt og trutt med ulike oppgaver. Takket være overføring av tilsagnet fra Riksantikvaren/Innlandet fylke, var det gjenstående arbeidet i mannskapslugar og lasterom mulig å videreføre med innleid håndverkskompetanse. Som tidligere år har vi også i 2021 hatt svært god bistand fra ulike fagfolk som i svært liten grad har tatt betalt for tjenester, maskinleie eller verktøymateriell. Dette er arbeidstid og kostnader som vanskelig kan prises, men som har hatt enorm betydning både for motivasjon, kvalitet og sikring av gjennomføring på store og små oppgaver. Dette gjelder spesielt for arbeid tilknyttet drivlinje og maskin, et arbeid som i all hovedsak har vært drevet fremover og utført av Lennart Bildengjerdingen i venneforeningen.

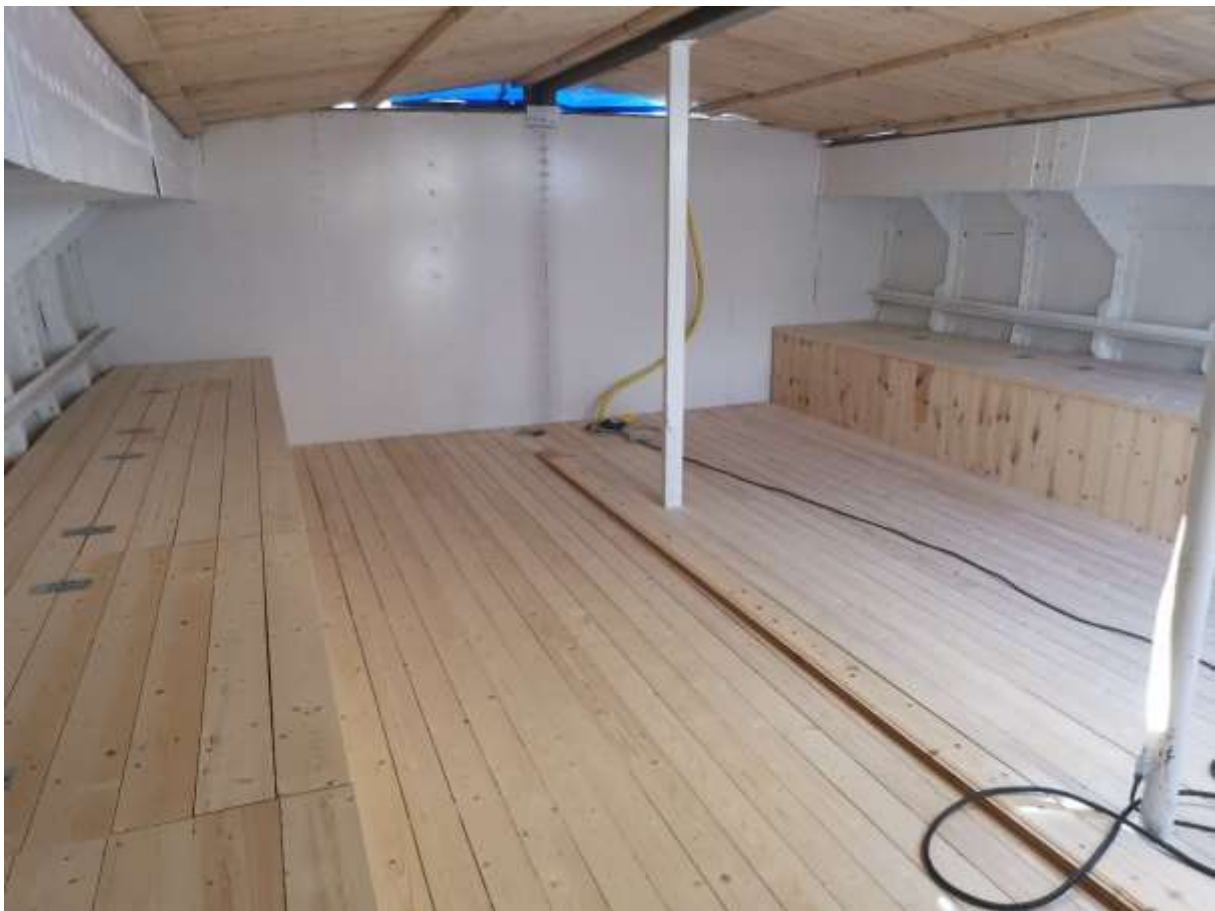
*Lasterom, 9.mars. Kun overflatebehandling gjenstår. I enden inn mot maskinskottet sees lensebrønnene. Her kan dørkeplaten løftes vekk ved behov. Det er støpt ballast som har hellning akterover til brønn. Dørken ligger med lufting (lektet opp) over ballast, og slik at den ikke blir utsatt ved mindre vanninntrengning. I kassene er det ikke lagt bunn, slik at man vil kunne se om det er fukt eller ligger vann på ballasten.*

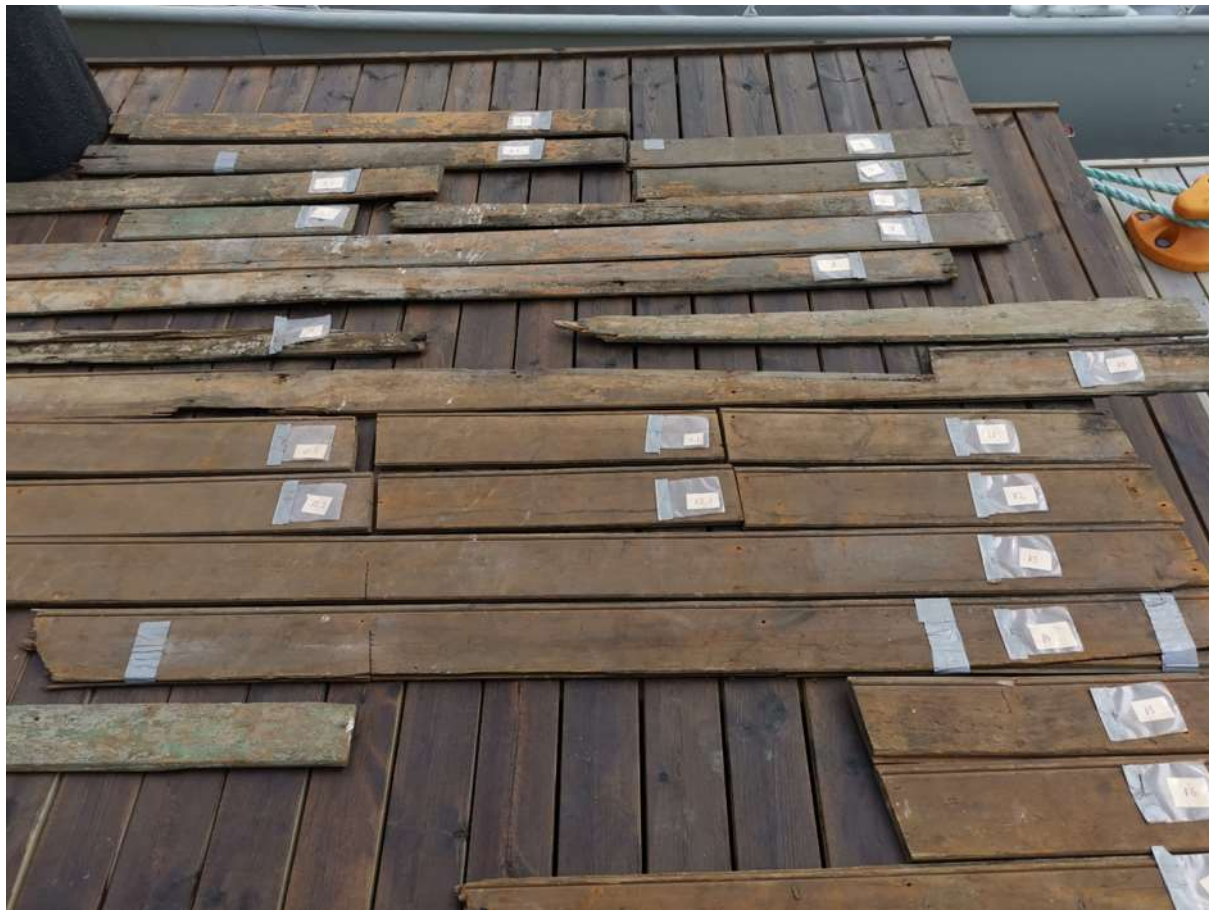
*Bevarte deler fra bb skuteseide lagt utover for vurdering. Stor variasjon i kvalitet og mesteparten av dette måtte kopieres og gjenskapes. Legg merke til spor i nr 4 og 5 nedenfra. Panelene er delvis skåret for lettere å kunne bøye inn til skuteseide. Over har man valgt å dele plankene i tre deler. Her er ikke panelet bøyd i forkant, i stedet er det kappet for å unngå problemet med innfesting.*

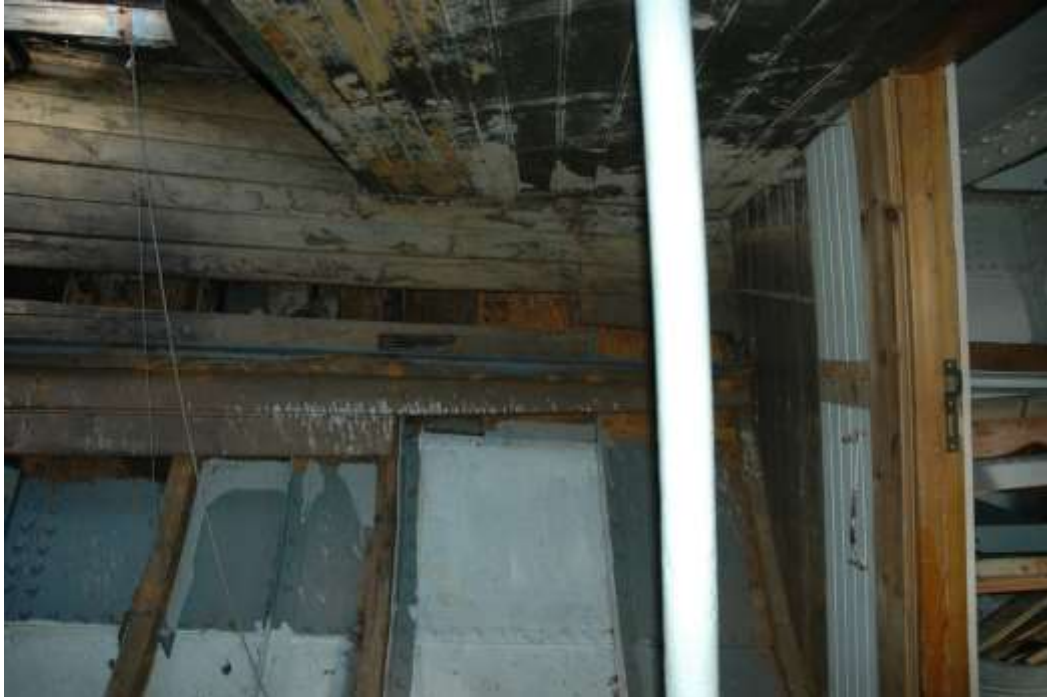
De opprinnelige panelbordene på skuteside i lugar var i svært dårlig stand. Spesielt mot lasterommet og de øvre bordene mot himling. Det skyldes i stor grad at lugaren har vært fylt med vann i perioder og lekkasjer fra dekk. I rekonstruksjonen er det derfor byttet ut mye. Lekter på spant og spikerslag er delvis gjenbrukt, men også her måtte mye skiftes. Vi har benyttet kjerneved av furu til dette, og lagt

*Spesielt SB side var skadet og manglet garnering i 2015. Foto M.Hjelløy*

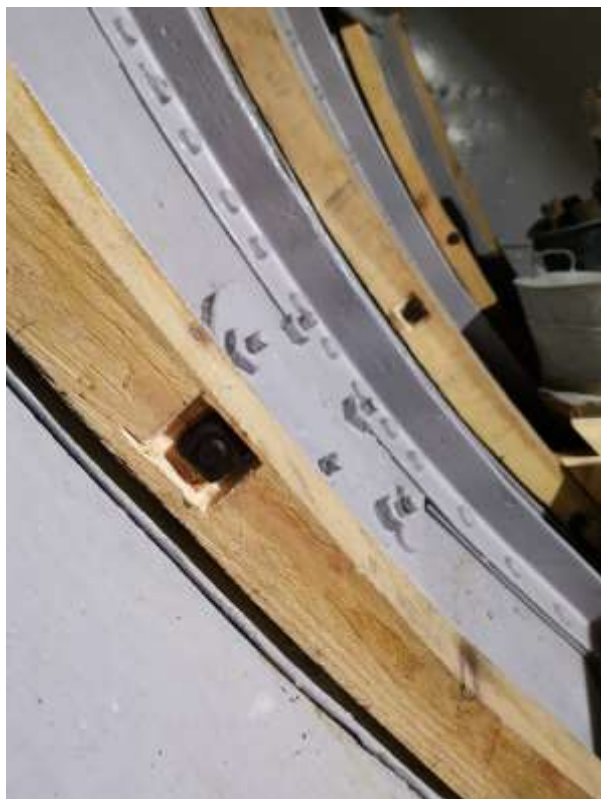
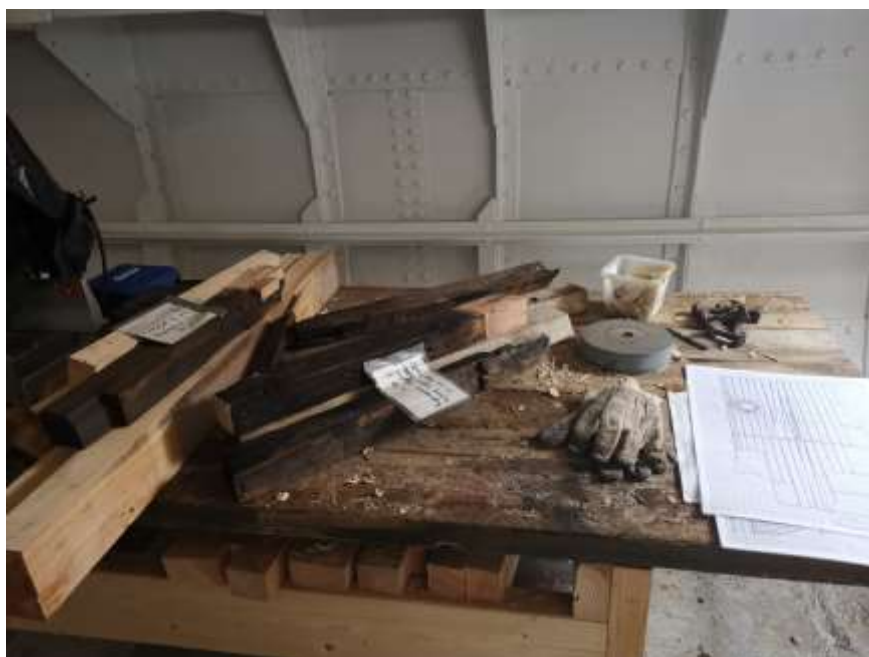
*Rekonstruert spant/spikerslag boltet fast med originalbolt. Spantene er i kjerneved av furu og tilpasset for hånd etter kopi av de originale. Under: kopiering av spikerslag*

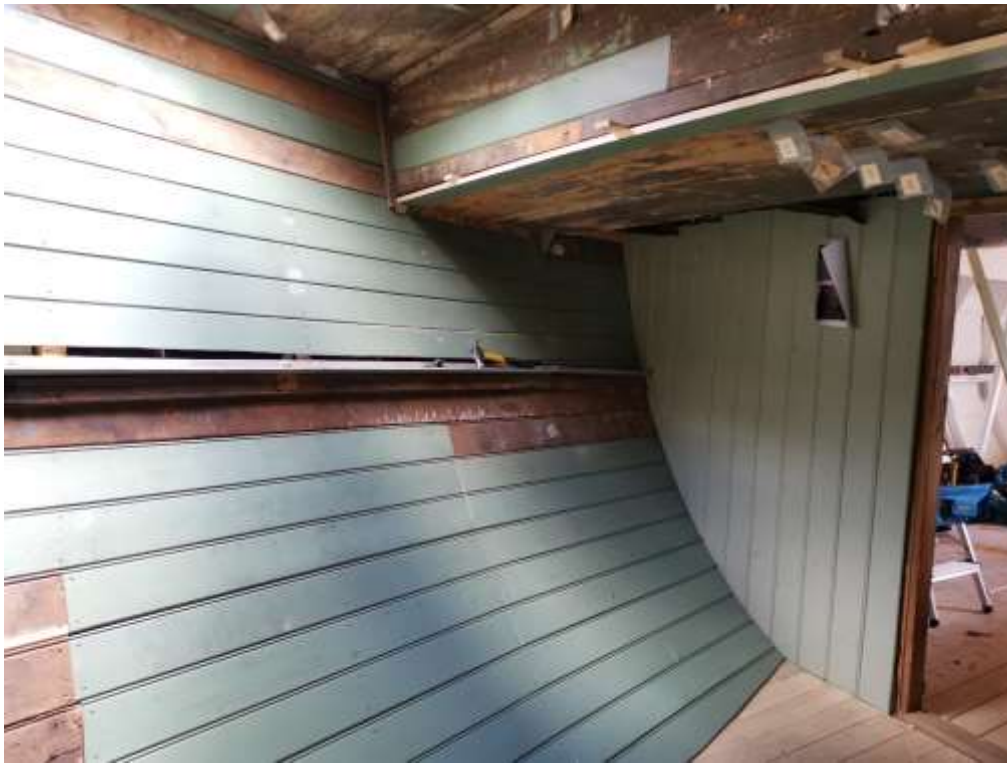
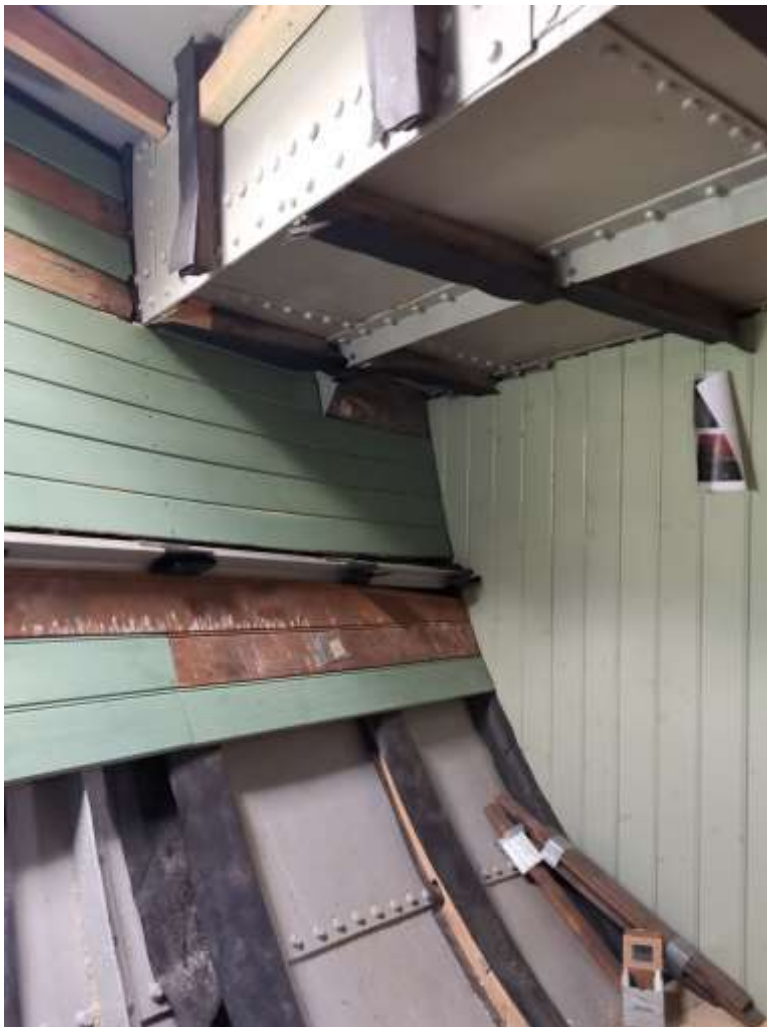
*Over og under. Garneringen SB side mot skott. Det var lite av de originale bordene som var i god nok stand til å brukes om igjen. Mesteparten av bordene under livholten manglet i 2015.*

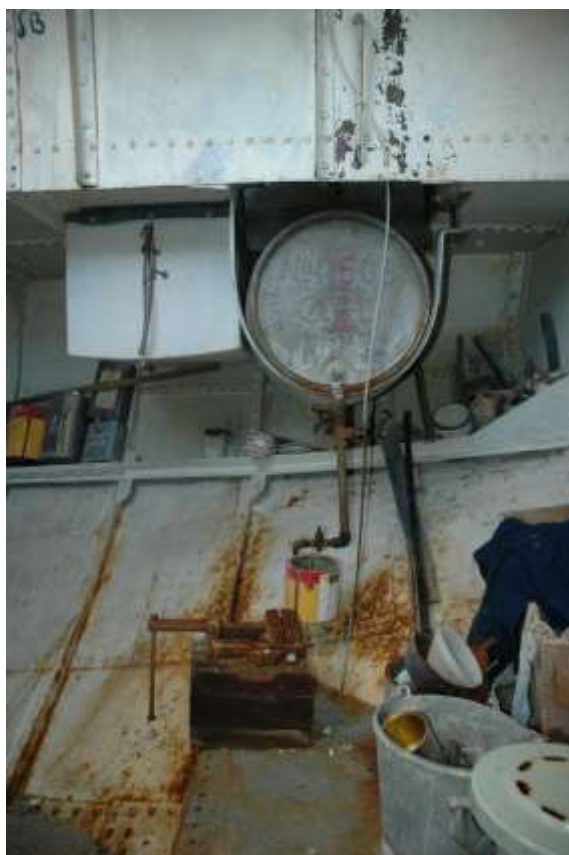
*Foto t.v. maskinrom ved befaring med Roar Sundt i 2014. Drivstoffsystem defekt og ikke i bruk..*

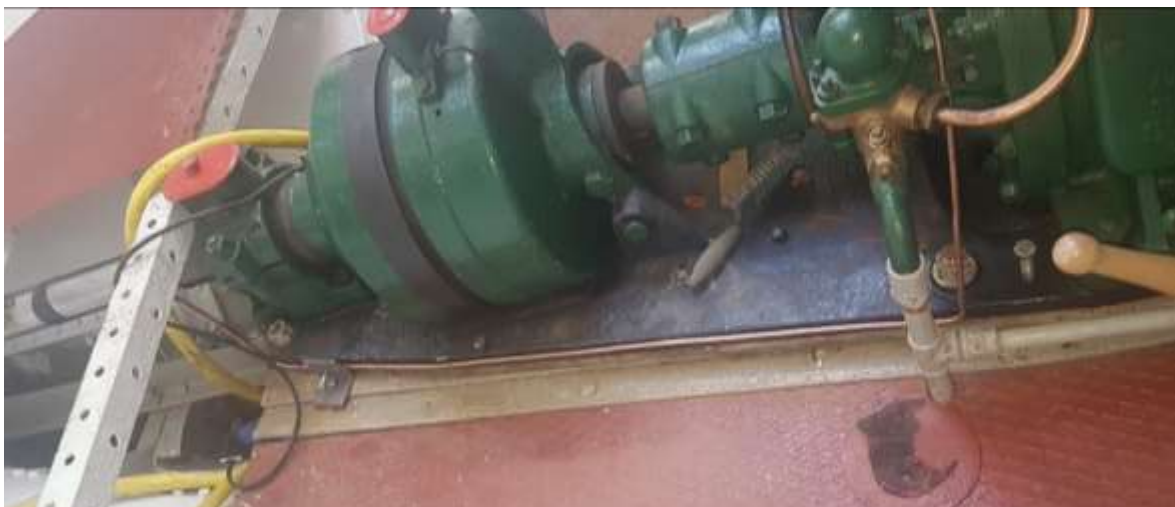
*Drivstoffsystem montert, kobberrøret er lagt langs motorblokk for å minimere skade/brudd. Til venstre i bildet er dieselfilter montert delvis skjult under vinkel for dørkeplate. Gul slange er midlertidig brukt for lensepumpe. Foto: Lennart Bildengjerdningen*

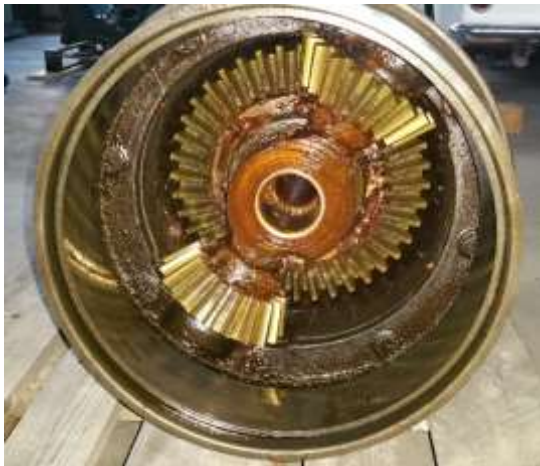
Etter medvind kommer gjerne motvind. Etter at motoren hadde gått flere ganger og over timer uten problem var det på tide å koble til propellen for å prøvekjøre. Først måtte rorkjettingen og styre monteres, noe som ble ferdig 1.august. Nedturen kom da alt var koblet sammen. En ulyd, metall mot metall, i giret. Med kort tid til åpning ble det bestemt at vi måtte vente med å ta ut igjen girdelen for feilsøking. Den ble heist ut i september og demontert på verkstedet for sjekk. Her så man slitespor som kunne være årsak. Etter å ha utbedret ble motoren heist tilbake og montert for nytt forsøk. Det var lite forbedring og vi valgte derfor å igjen heise den ut av maskinrommet for å få ytterligere råd og eventuelt bistand fra ulike motorkyndige miljøer. Det ble blant annet tatt kontakt med Nordnorsk Fartøyvernssenter, som har spesialkompetanse på liknende motorer. Fartøyvernssenteret kjenner motoren vår godt etter å ha vært på befaring i forbindelse med et mulig oppdrag i 2015. Lennart Bildengjerdingen har også jevnlig vært i kontakt underveis i arbeidet han har utført. Det ble også undersøkt hvorvidt det kunne være andre som har kompetanse og verkstedfasiliteter for utbedring og mulig støping av deler. Det viste seg vanskelig å få noen til å påta seg en slik jobb, og Nordnorsk Fartøyvernssenter står igjen som vår beste mulighet.

*Giret ble heist ut og demontert i september for feilsøking. Her thrustlager som trolig må maskineres.*

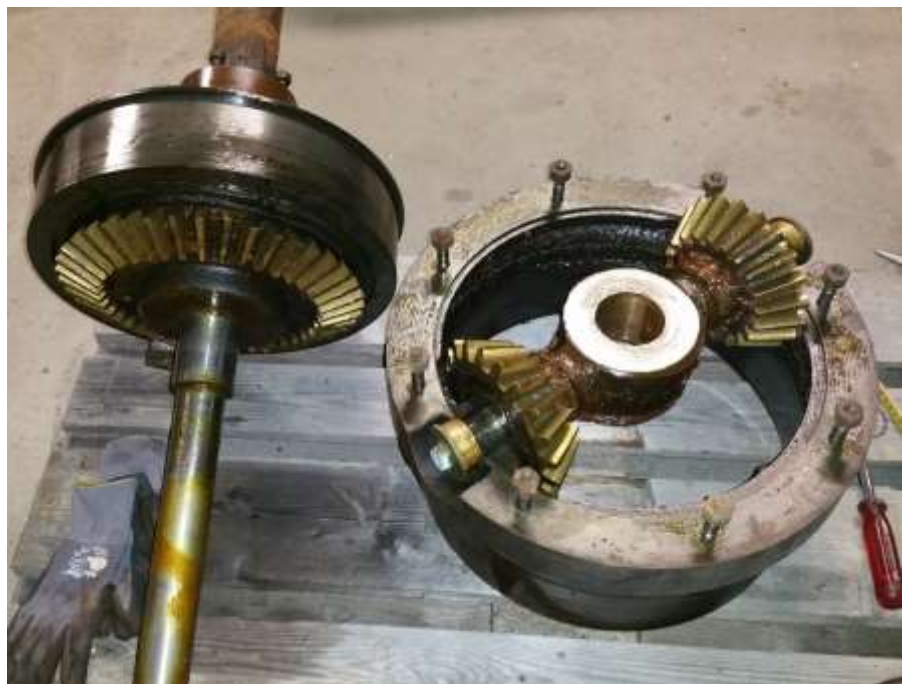
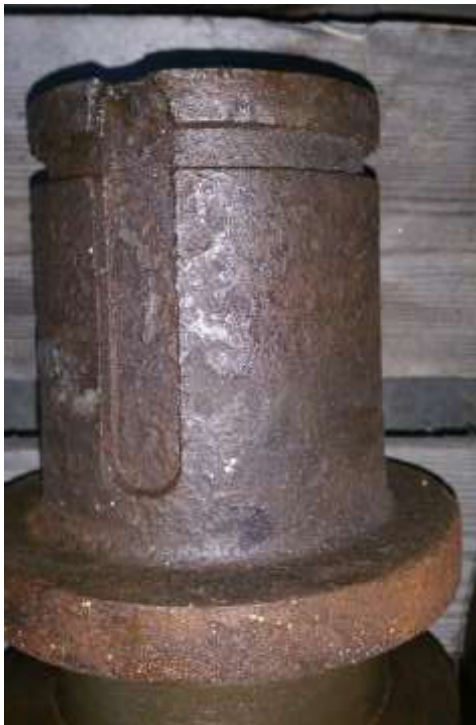
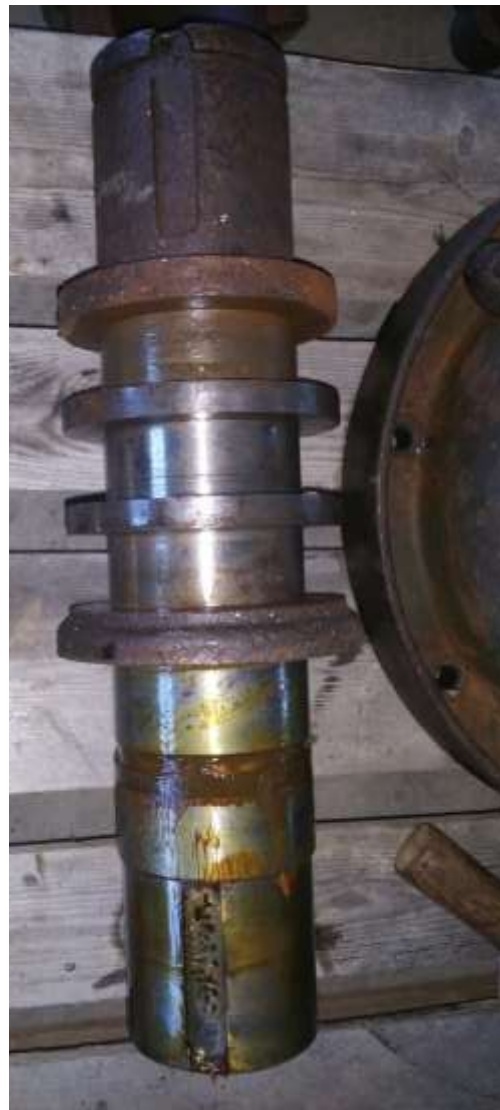
Foto over og t.h. Groprust i kilespor. Delen bør maskineres for å gjøre kobling til giret tett og minimere slark og skjev slitasje. Foto under: Giret veier ca 700 kg og må løftes ut med kranbil via skyligheten i casingen. Delen ble tatt ut og fraktet til verkstedet hos Lennart høsten for demontering og feilsøking. Dessverre gav arbeidet ikke forventede resultater og man har i samråd med fagmiljøet på Gratangen (Nordnorsk fartøyvernsenter) bestemt at den må sendes dit for overhaling og reparasjon. Alle foto Lennart Bildengjerdingen
