<b>Dokumentasjon av prosessen ✓</b>		<b>Vekesrapport</b> ☐
Objekt: Løa på Audamotland	Bygning, arkivnr.:	
	Gnr.:	Bnr.:
Bygningselement: Kyllinghus	Kommune: Hå	
Arbeidet blei utført i perioden →	Start: juni 2015	Slutt: 13.2.2017

<p>Oppdrag: Restaurering av løa på Audamotland Foto og/eller andre referansar: Q/Bilder/Prosjekt/2016/Audamotland i datomapper</p>	<p>Dato: Rapporten er skriven av: Odd-Geir Rosland Reg.nr.:</p>

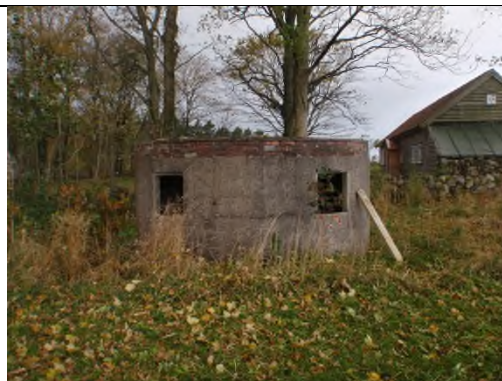
*Figur 1-2012ogr-PA250017*

Kyllinghuset i 2012. Golvet var sprukke grunna settninger og det var seg i taket.

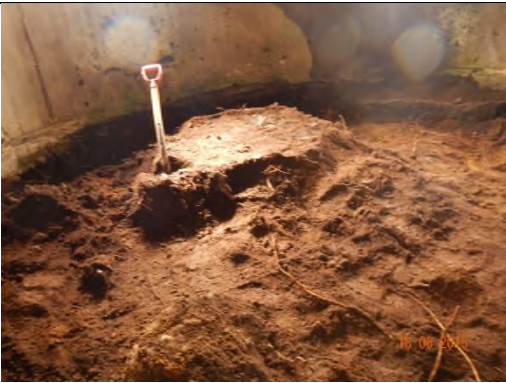
<p>Juni 2015 starta eg med golvet. Planen var å støypa nytt golv som kunne fungera som fundament for kyllinghuset. Det ville verta mykje ekstra vekt på grunn av nytt tak oppå det gamla.</p>	  <p><i>Figur 4-20150618ogr-DSCN0831</i></p>
<p>Først måtte eg hogga opp gulvet av cement. Det var bare 5 cm tykt. Verre var det med 30 cm mold som var «armert» med røtter.</p>

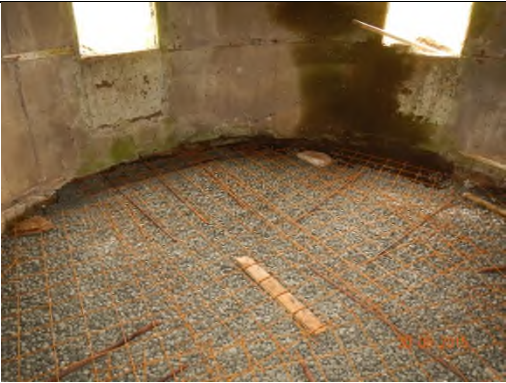
<p><i>Figur 5-20150618ogr-DSCN0833</i></p>
<p>Me fekk ein betongbil med singel. Det gjorde transporten enklare. Først blei det stukke armeringsjern inn under muren. Så blei det lagt matter oppå. Murm. Mageland støypte gulvet.</p>

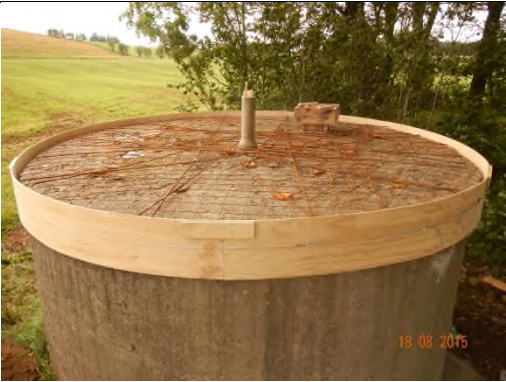
<p><i>Figur 6-20150630ogr-DSCN0858</i></p>
<p>Når gulvet/fundamentet var ferdig, kunne eg starta med taket. Det eksisterande dekket var 5 cm ved kanten og 10 cm på midten. Det vart nok laga med fall men hadde no sege så det var flatt. Eg armera dekket med matter og kam10. Eg monterte 6 bolter gjennom det gamle dekket og festa dei i armeringen.</p>

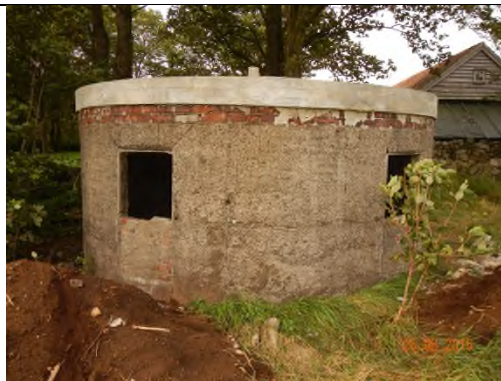
*Figur 8-20150825ogr-DSCN0928*

Det var Karl Johnny og Joakim Mageland som støypte taket. Overflaten fekk noen ubetydelige skader som skuldast pressending og mykje vind under støypingen.

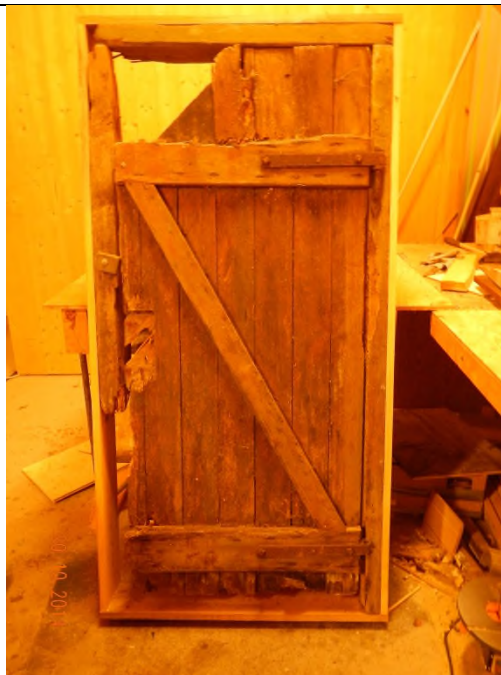
*Figur 12-20141020ogr-DSCN0503*

Døra til kyllinghuset måtte lagast ny.  
Beslag og lås med vrider kunne brukast.

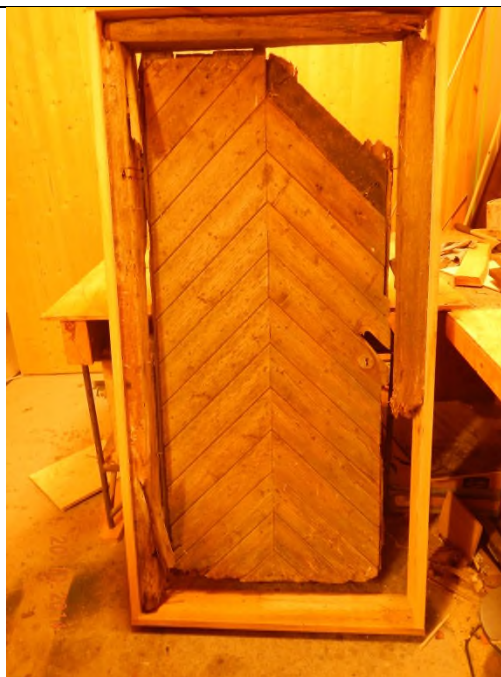
*Figur 13-20141020ogr-DSCN0504*

Det var lagt papp på utsida av labankdøra  
og deretter kledd med 4-tommers fas-  
panel.  
Eg fann nok panel som hadde vore på  
veggene, som eg kunne bruka på døra.  
Panelen blei lagt i oljebad før montering på  
dør.  
50% Rå linolje.  
48% Terpentin.  
2% Antisopp.

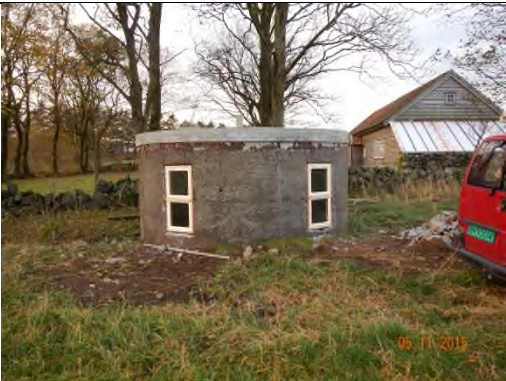
<p><i>Figur 17-20151105ogr-DSCN1034</i></p>
<p>Leiv Nesvik A/S bytta ut jorda med drenerande masse ca 1 meter ut frå vegg. Det blei og gravd ned trekkerør fram til smyget ved kjerrehuset. Se rapport Kjerrehus.</p>
