# Festningen restaurant

OBRE sin innsats, evaluering og læringspunkter

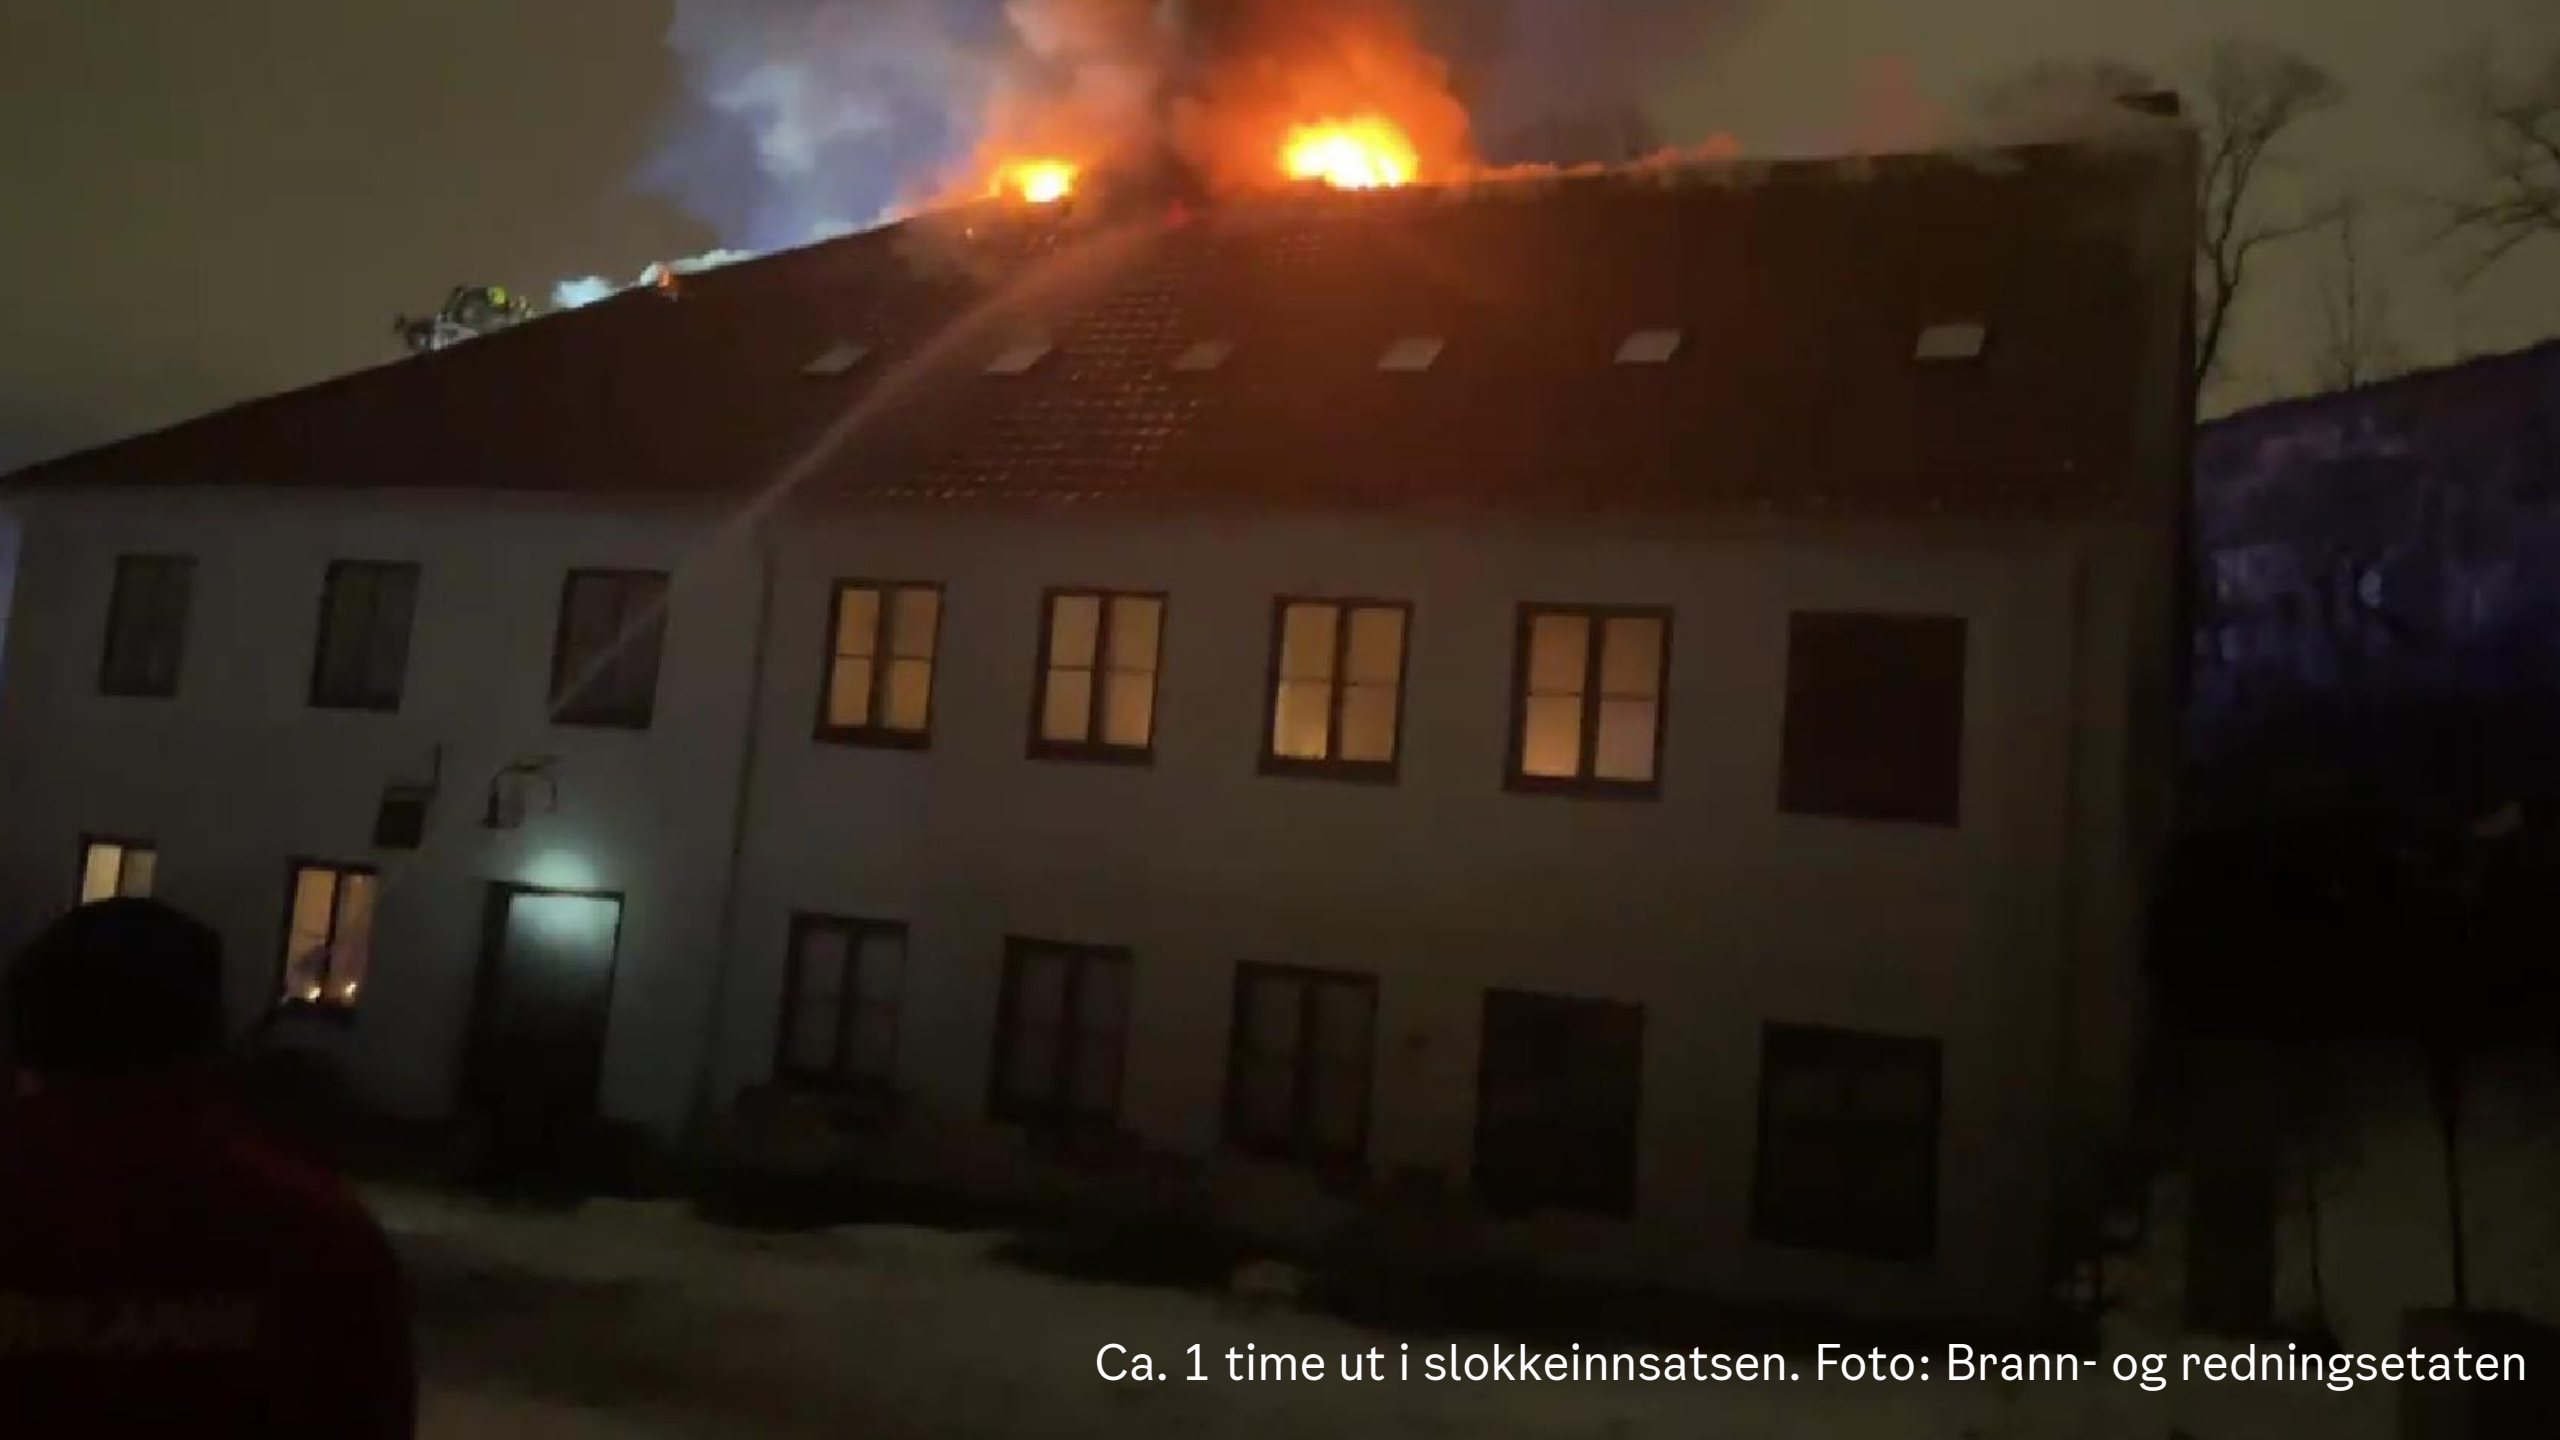
Ca. 1 time ut i slokkeinnsatsen. Foto: Brann- og redningsetaten
