# ASBEST I SAMLINGER

Grethe Paulsen Vie  
Haugalandmuseet

# Asbest i samlingen ved Arquebus krigshistoriske museum - Erfaringer -

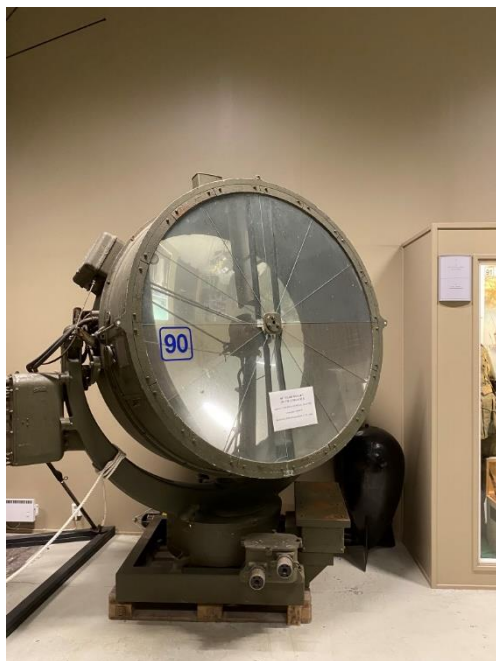
## Lyskaster:

Asbest i pakning ble forseglet. Deretter ble hele lyskasteren, flater nedenfor og gulv rengjort. Undertrykk i rommet under sanering. Lyskasteren ble transportert ut av utstillingen.

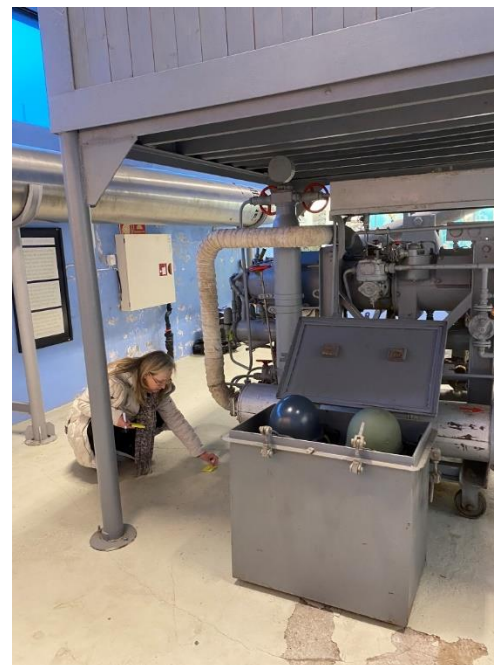
## Kompressor:

Røret ble forseglet, deretter ble hele kompressoren, flater og gulv rengjort. Kompressoren ble fraktet ut av utstillingen. Røret ble fjernet ute i fri luft. Deretter ble hele kompressoren rengjort en gang til.

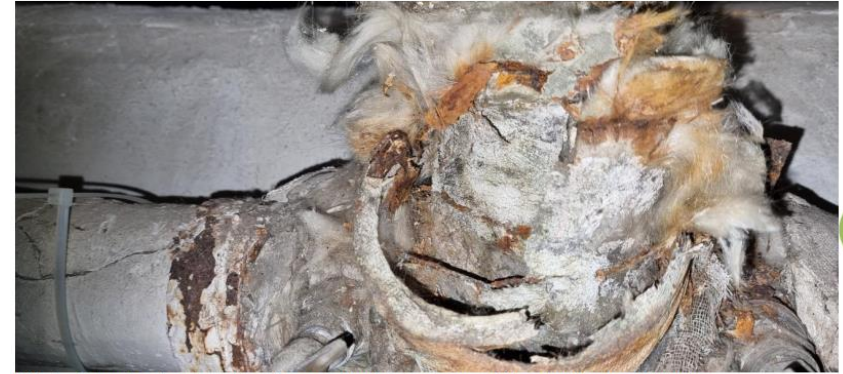
Bilde 3 – Rørbend er et vanlig sted for å finne asbestholdig tetningsmasse. Bilde er tatt i tankrom i kjelleren.
