Tillståndsrapport ST 22:136

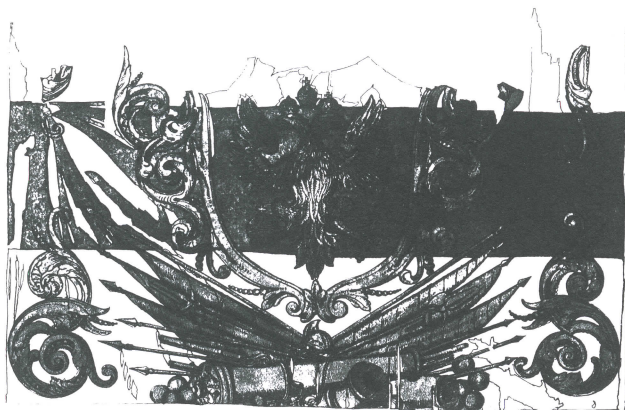
Övre delen av fanan rekonstruerad med crepelin
56,5 cm upp från fanans nederkant vid stången
ett litet hål i crepelinet på ca 5 mm ^{XXII:136}
Inga anmärkningar på fanan för övrigt
konserverad utan anmärkning
