ASBEST; HOW BAD CAN IT BE?

KADEC Asbestos Management

Material Assessment Record

Site Address: Hanger 9 Historic Objects, Norsk Luftfart Museum, Olav V Gate, Bodo, Norway, 8004

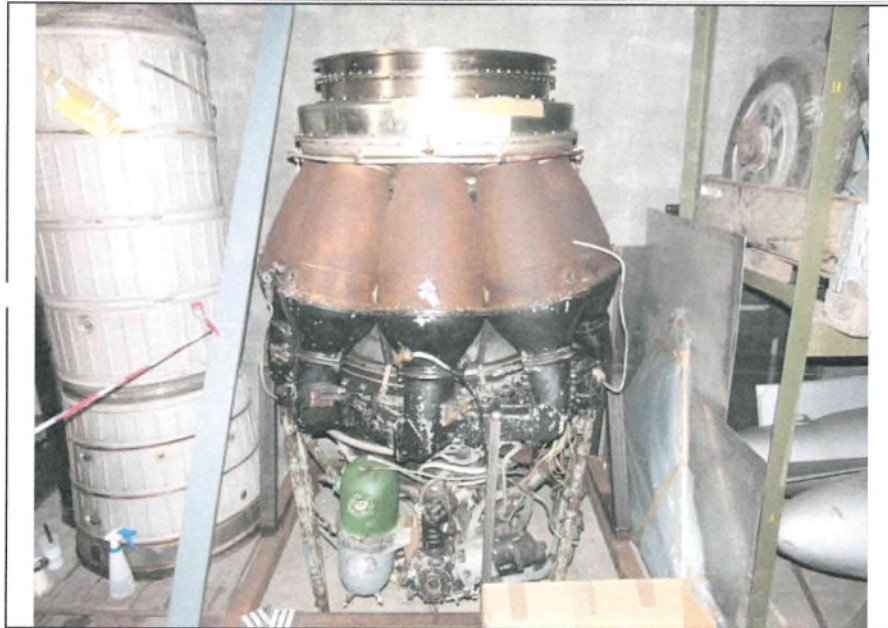
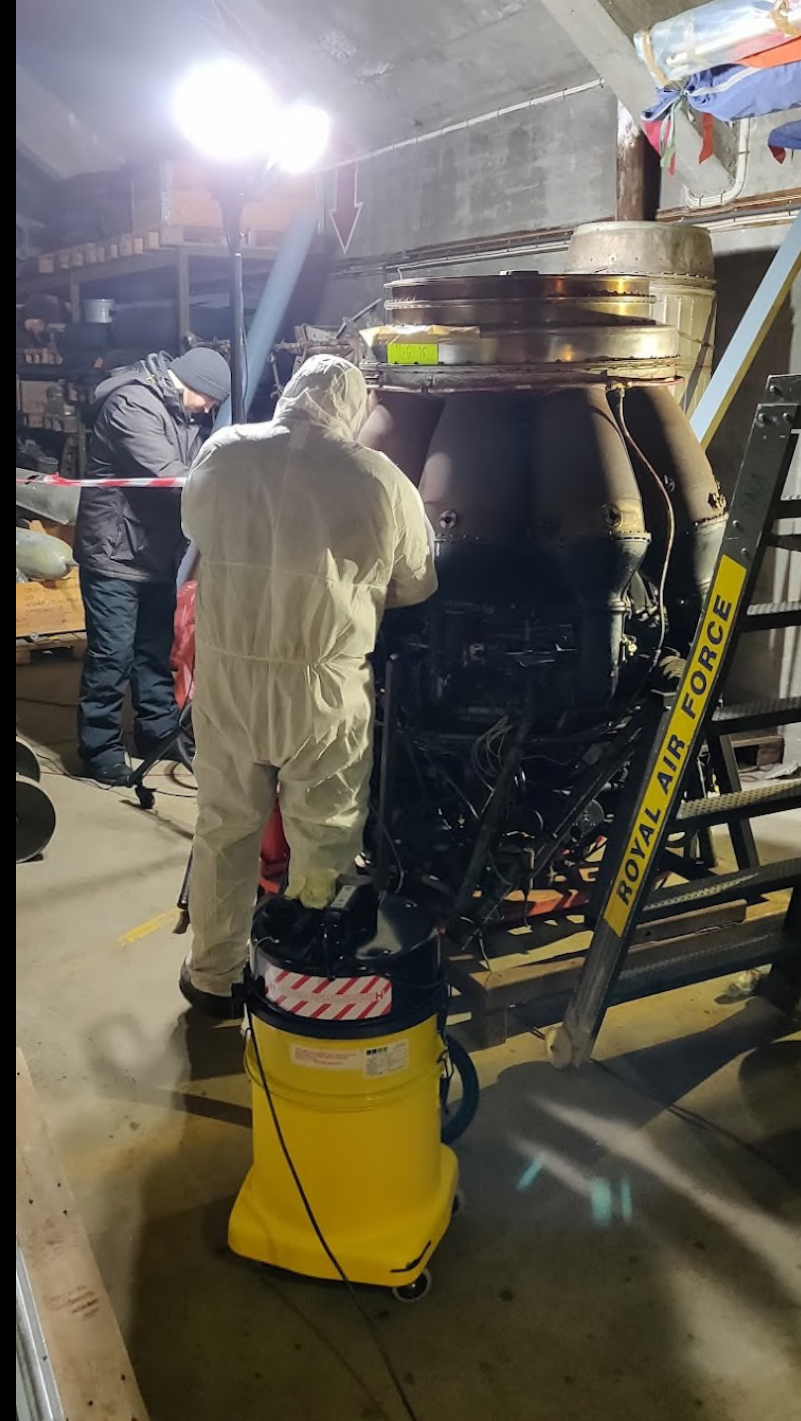
Inventory No	A9	Date:	10 December 2019
Location Ref:	Item 7	Survey Type:	MS
Product:	Gasket	Product Type:	Gaskets
Area:	MIG 15	Damage:	Good condition
Floor:	Ground floor	Treatment:	Composite asbestos materials
Room:	Hanger 9	Asbestos Type:	Chrysotile
Literal Location:	freestanding	Identification:	Identified
Asbestos ?	Yes	Quantity:	Throughout
Material Risk Score:	3	Accessibility:	Easy
Remediation Date:	10/12/2019	Material Risk Band:	Very Low Risk

Comments / Action: Sample taken of suspect gaskets throughout engine and confirmed as Chrysotile Asbestos. Kadec consolidated and labelled during this inspection / Manage to Minimise Disturbance
