## 2 Karaktärisering av kyrkoanläggningen

## Börstils kyrka, Uppsala län

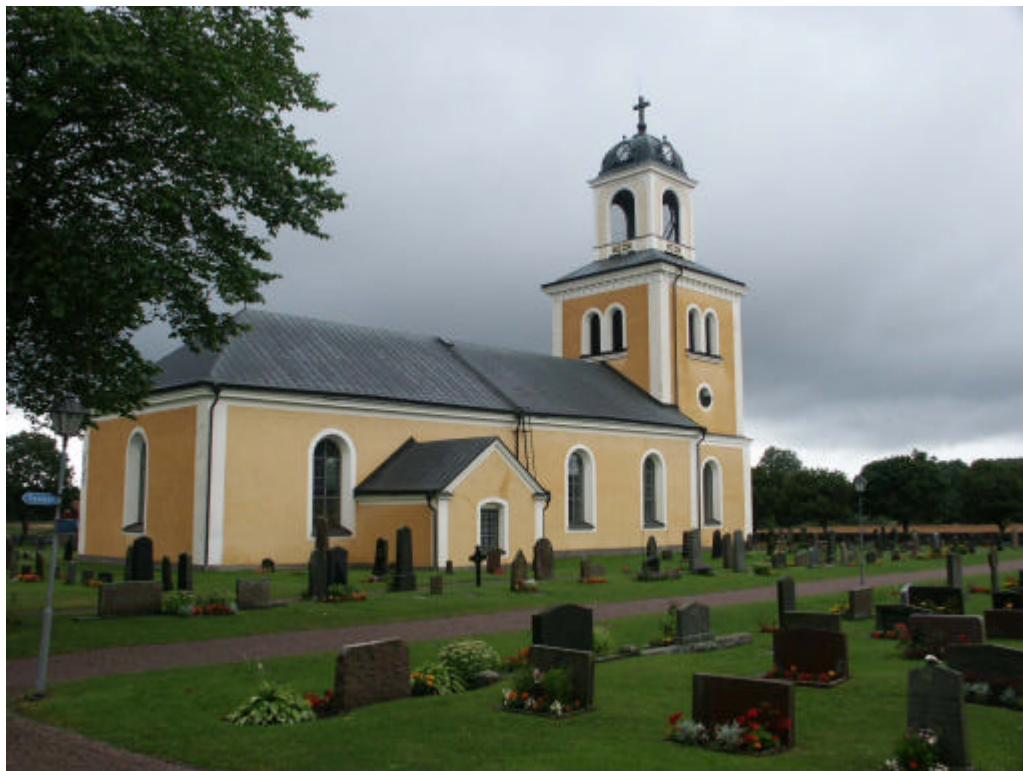
*Börstils kyrka och kyrkogård, vy från nordost. Utvändigt präglas den starkt av ombyggnaden 1850-52 då tornet uppfördes och kyrkan fick karaktären av nyklassicistisk salkyrka.*

Börstils kyrka är en stor salkyrka i senklassicistisk stil med västtorn och sakristia i norr. Den präglas både in- och utvändigt av den stora ombyggnad som genomfördes 1850-52. Den rektangulära kyrkan uppfördes redan på 1300-talet som en salkyrka av ovanligt stora mått. Den har murar av gråsten med tegel i muröppningarnas omfattningar samt i valv och knektar. Tornet och sakristian från 1852 är byggda med murar av gråsten och tegel. Fasaderna är spritputsade och avfärgade i ljusgult med slätputsade vita omfattningar och smygar. De avslutas uppåt av en profilerad takfotslist. Kyrktaket är valmat över korgaveln och täckt med falsad kopparplåt.

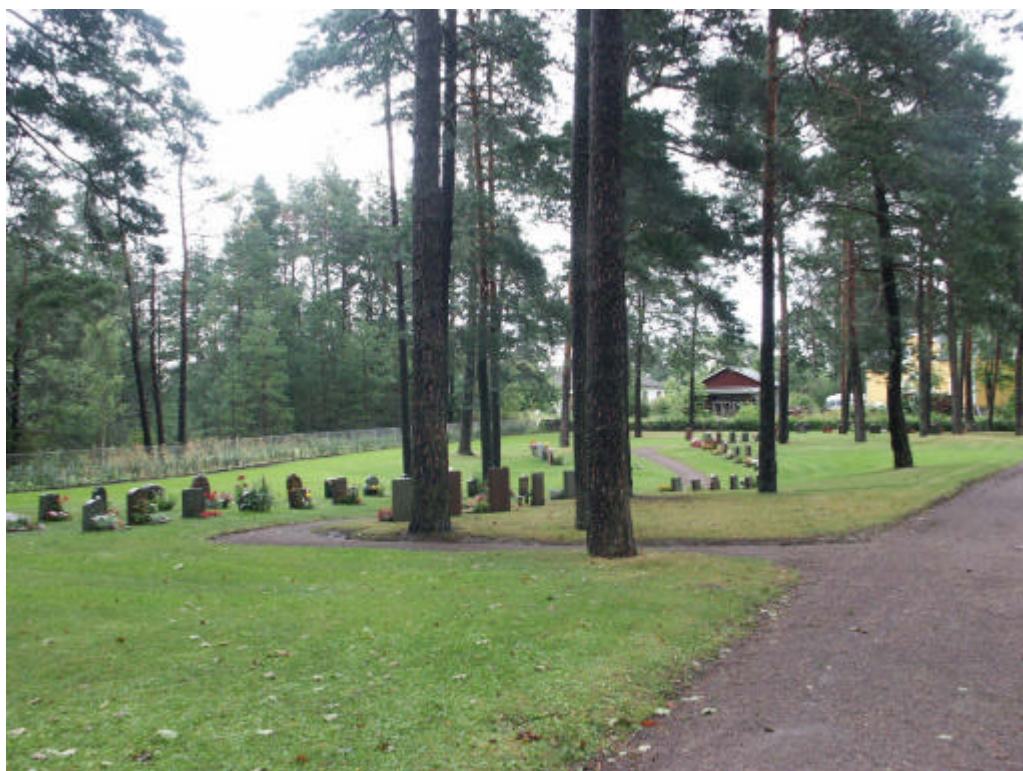
*Den nya kyrkogården har delvis karaktären av skogskyrkogård.*

Kyrkogården inramas av en kallmurad gråstensmur och en trädkrans. Ingångarna till kyrkogården har granitstolpar och smidesgrindar. Från södra ingången leder en grusgång upp till södra kyrkporten. Gången kantas av en allé av låga lövträd. Börstils kyrkogård utvidgades åt norr 1928. En ny utvidgning i östlig och nordöstlig riktning ägde rum mellan åren 1974 och 1985. Den äldsta delen av kyrkogården och den 1928 tillkomna delen har en strikt indelning med rätvinkliga gravkvarter och raka grusgångar. Fotografier från 1950-talet visar att en stor del av gravarna var grusgravar med stenramar. I dag har nästan alla grusgravarna försvunnit och i stället är gravkvarteren grästäckta. Förut kunde gränsen mellan gamla kyrkogården och 1928 års utvidgning ses vid den raka rad av träd som löpte i öst-västlig riktning. Dessa träd finns inte längre kvar. Den senast utvidgade delen har en parkliknande karaktär. I nordost har den karaktär av skogskyrkogård med gravar placerade bland tallar med en slingrande grusgång. Där finns även en minneslund. Samtidigt som utvidgningen genomfördes på 70-talet byggdes en ny ekonomibyggnad norr om kyrkogården. Den ritades av arkitekt Olle Wallerstedt som en låg envåningsbyggnad med putsade fasader och valmat sadeltak. På dess västra sida står en envårig ekonomibyggnad med faluröda väggar.

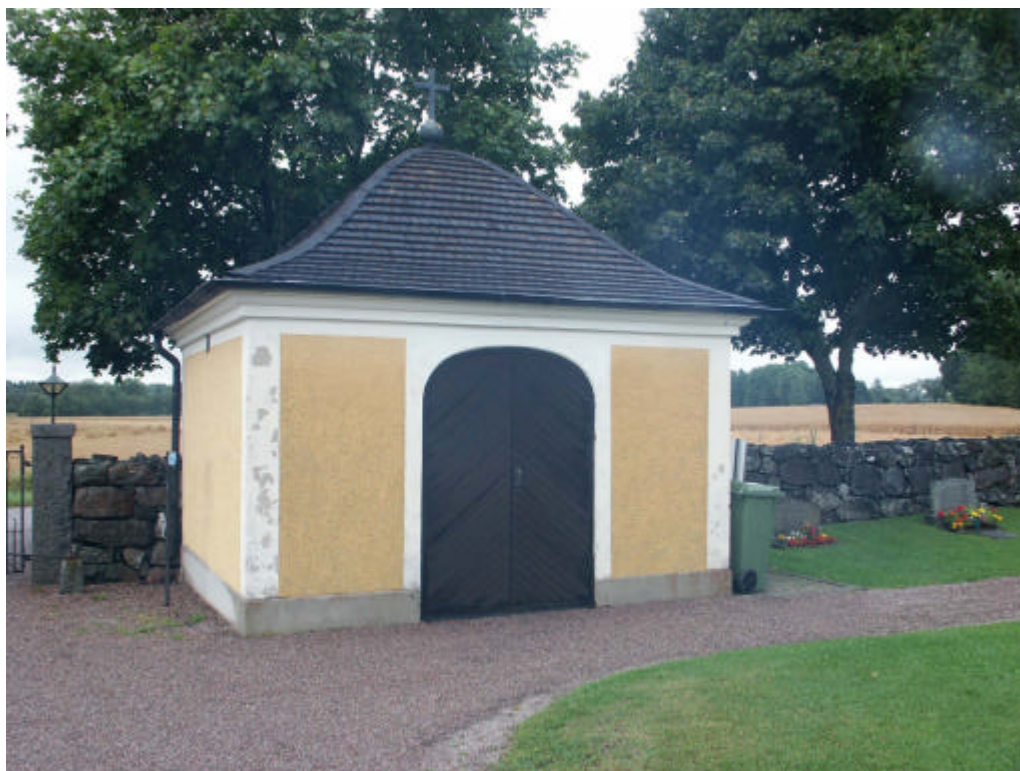
*Bårhuset från 1932 är i stil och form anpassat till kyrkan. Det ligger innanför västra kyrkogårdsingången.*

Bårhuset är beläget innanför västra ingången till kyrkogården. Det är uppfört 1932 efter ritningar av byggmästaren C. A. Brunnström i Östhammar. Byggnaden har murad tegelstomme och putsade fasader avfärgade i ockragult. Taket är utformat som en spåntäckt, tjärad huv med svängda takprofiler och kröns av ett kors.

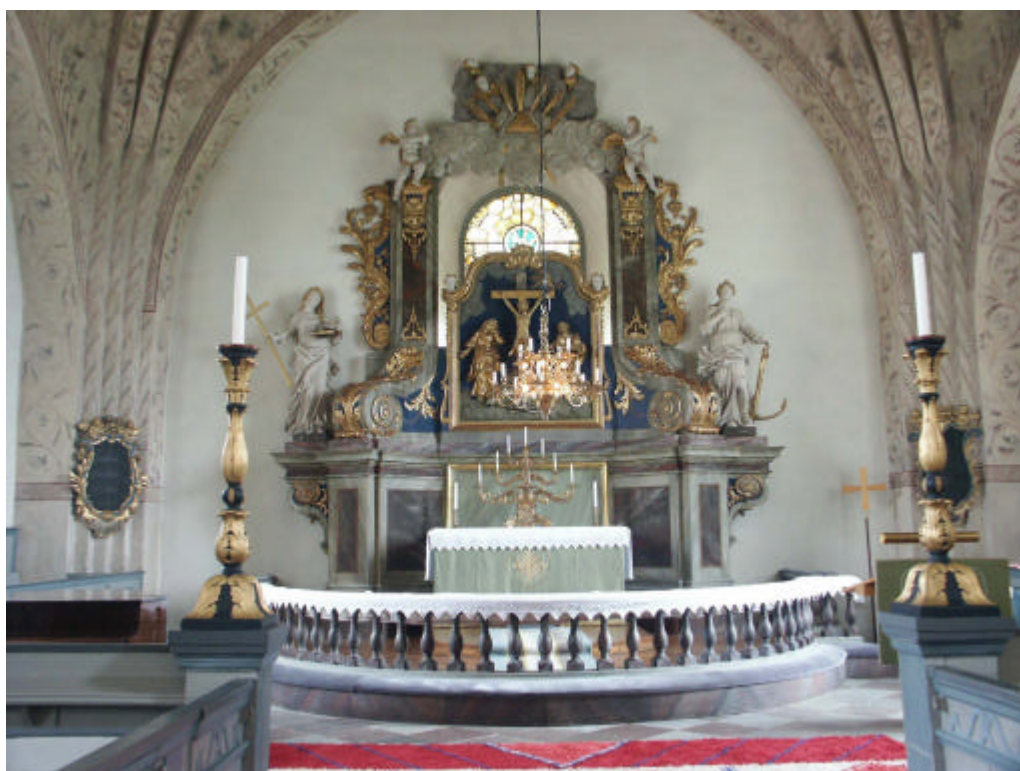
*Altaruppsatsen är ett förnämligt verk i barock tillverkat av bildhuggaren Olof Gerdman 1737.*

Altaruppsatsen i koret är ett verk av den kände bildhuggaren Olof Gerdman från år 1737. Den har en rikt utsmyckad arkitektonisk utformning i barock. I mitten är en relieftavla föreställande Kristus på korset med Maria och Johannes på var sida om honom. Figureerna är förgyllda mot blå bakgrund. Tavlan står på ett träfundament på vilket två voluter bär upp två pilastrar som omger både altartavla och korfönster. På sidorna om pilastrarna finns förgyllda växtornament. Över korfönstret ett moln med en treenighetssymbol och förgyllda strålar samt två putti som sitter på pilastrarnas kapitäl. Från fundamentet utväxer två skulpterade konsoler som bär upp varsin skulptur av symboliska kvinnogestalter. Altarbordet av trä är från 1926. Altarringen består av svarvade balustrar i trä, sockel och överliggare. Den är marmorerad i brungrå toner och härrör möjligen från 1722.

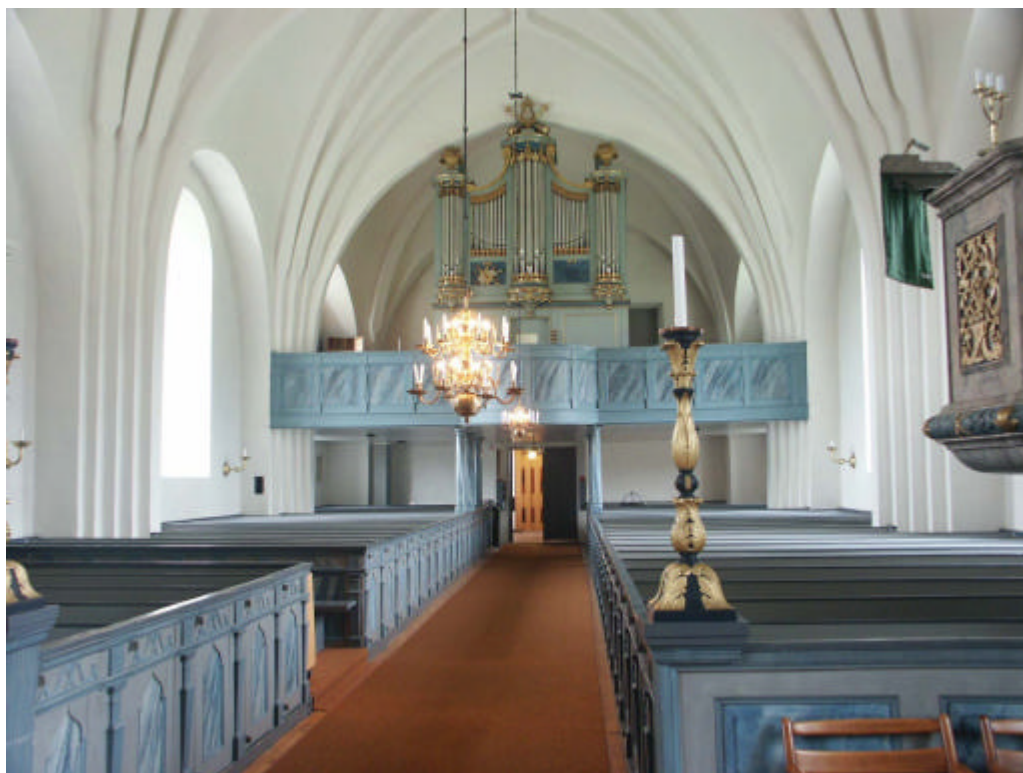
*Långhusets interiör mot väster. Orgeln från 1783 räknas till en av de bäst bevarade orglarna i barocktraditionen i Uppland. Den återställdes i originalskick 1979.*

6. Orgeln är restaurerad i originalskick och en av de bäst bevarade barockorglarna i länet. Den har därigenom ett stort musik- och kulturhistoriskt värde.
