MEDDELELSER FRA VEIDIREKTØREN

Februar 1939

SNØBRØYTINGEN PÅ FILEFJELL. PETERS ROTERENDE SNØFRESER

Av avdelingsingeniør T. Backer.

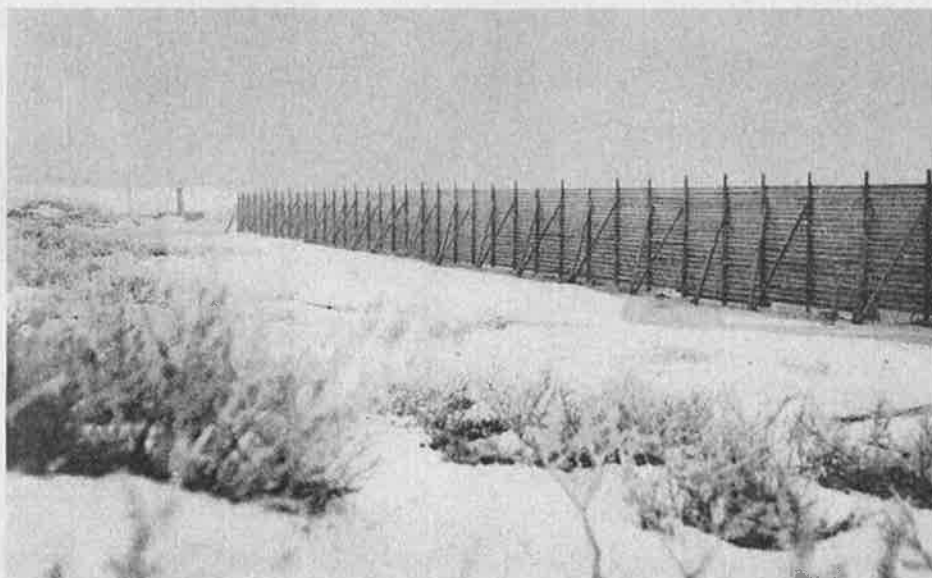
Fig. 1. Snøskjermer ved fylkesgrensen mellom Opland og Sogn og Fjordane.

Sommeren 1936 blev det bestemt at det skulle gjøres et alvorlig forsøk på å holde Filefjellveien åpen for biltrafikk vinteren 1936—1937. Av veien ligger ca. 25 km mer enn 800 m o. h. med høyeste punkt 1004 m o. h. i Opland et stykke vest for Nystua. Utover høsten ble det satt opp snøskjermer på de mest utsatte steder (fig. 1) både innen Opland og Sogn og Fjordane. På et særlig vanskelig parti ved Nystua ble veien helt overbygd. Se «Meddelelser» for 1937 side 67.

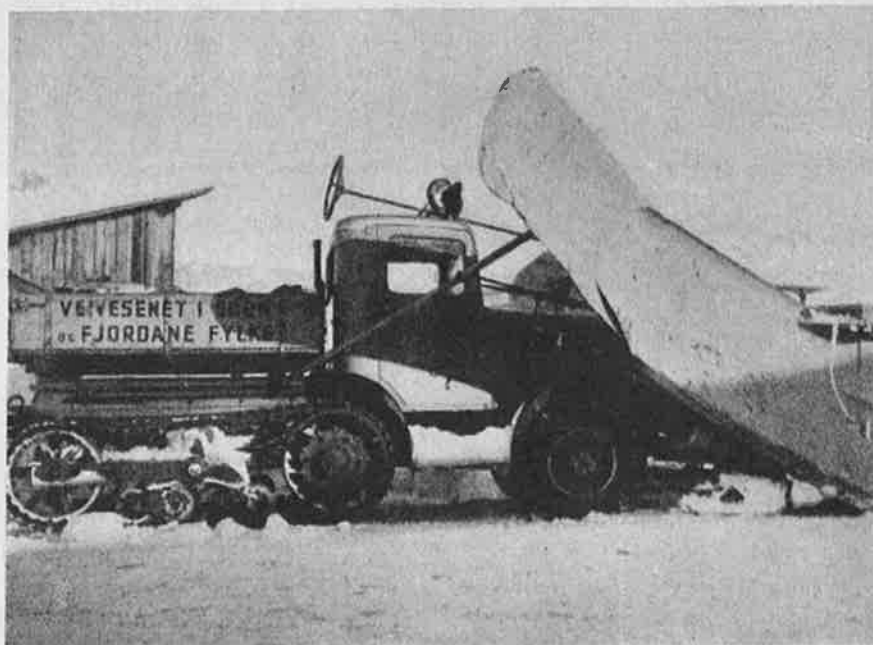
Fig. 2. Citroën beltebil med spesiell forplog av Øveråsens fabrikkat.

I begge fylker ble oppført garasjer med oppholdsrom for brøytemannskapene. Innen Sogn og Fjordane fylke skulle brøytingen utføres av veivesenet som i 1935 hadde anskaffet en Citroën beltebil med sikte på dette arbeid (fig. 2). Innen Opland fylke ble vintervedlikeholdet på høifjellstrekningen overdratt til «Jotunheimen og Valdresruten», Fagernes, som skulle anvende en 4,5 tonns F. W. D.-bil til brøytingen på fjellet. Av plogmateriell hadde en til disposisjon forploger av Øveråsens, Isachsens og Sandbergs konstruksjoner samt stillbare sideploger (Øveråsens).

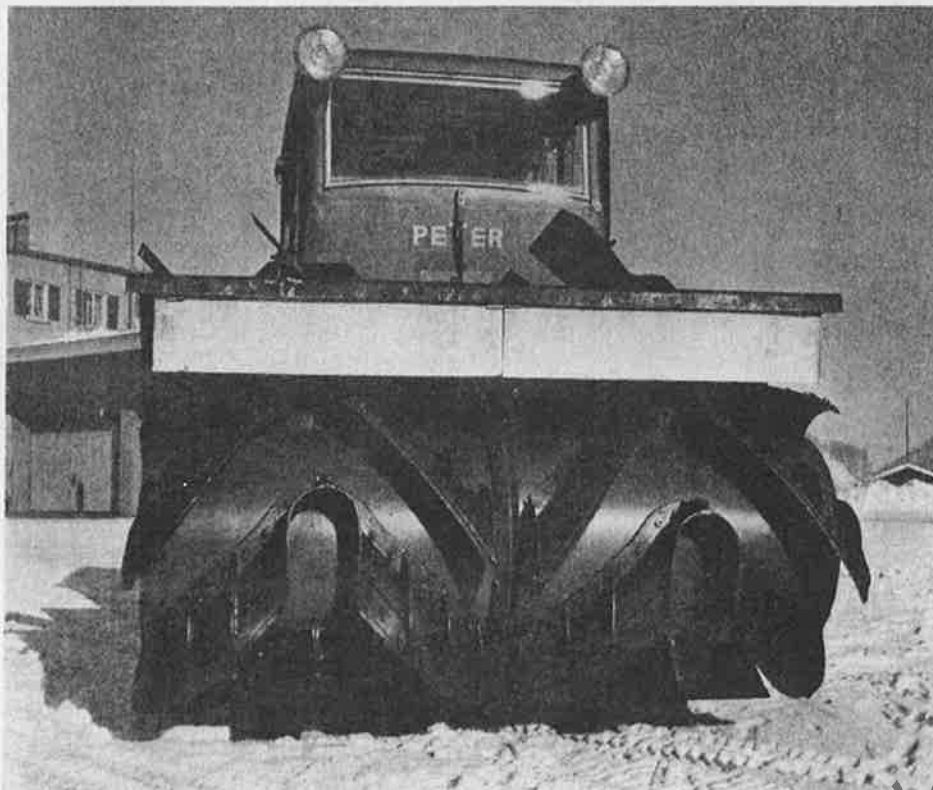
Fig. 6. Fresevalsen sett forfra.

presset sammen, se det skjematisk snitt fig. 4 og fig. 5 og 6.

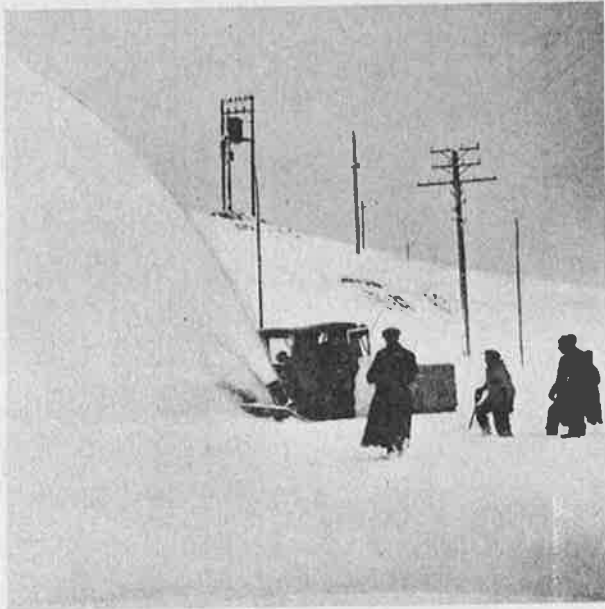
Fig. 7. Snøfreseren rydder opp plassen utenfor Tyin hotell.

veien fra Tyn hotell mot Tynoset av den sveitsiske montør som var kommet opp for å instruere og lære opp førere for maskinen. Fotografiene fig. 7 og 8 viser freseren i arbeid. Veien var overhode ikke brøytet og forsåvidt vel egnet som prøve på maskinens ydelse. Snøen var forholdsvis fast fokksnø, som til dels lå i nokså skrå fonner over veien fra 1,5 til hen imot 3,0 m høyde. Freseren arbeidet seg sikkert og jevnt gjennom snøen med en hastighet ved fullt tak — ca. 2,0 m — på ca. 0,2 km i timen. Da maskinen var ny, ble det kjørt forsiktig uten forsering. Fig. 9 viser et sted hvor fonnen ble tatt i to etapper idet linjen a— a viser stripen etter første brøyting. De to snøstråler som sendes ca.

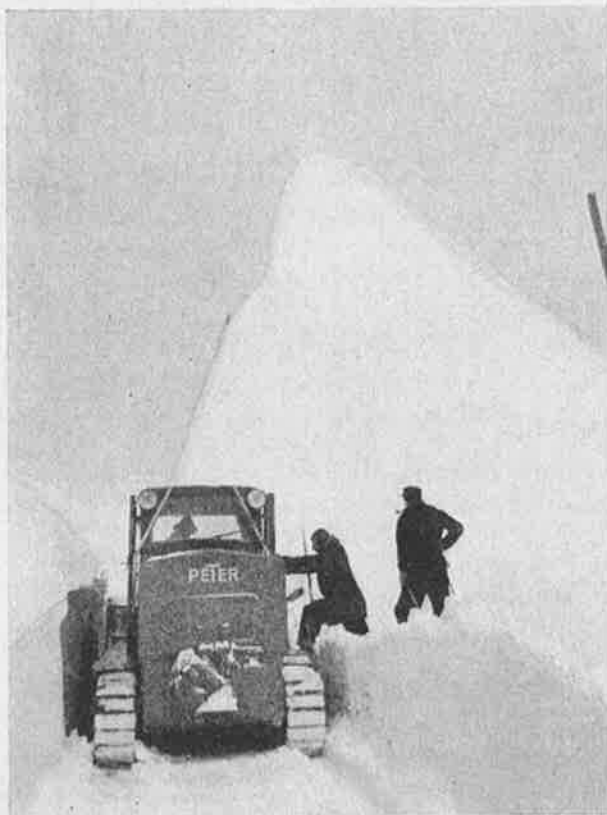
Fig. 8. Snøfreseren prøves på Tyn—Ardalveien.

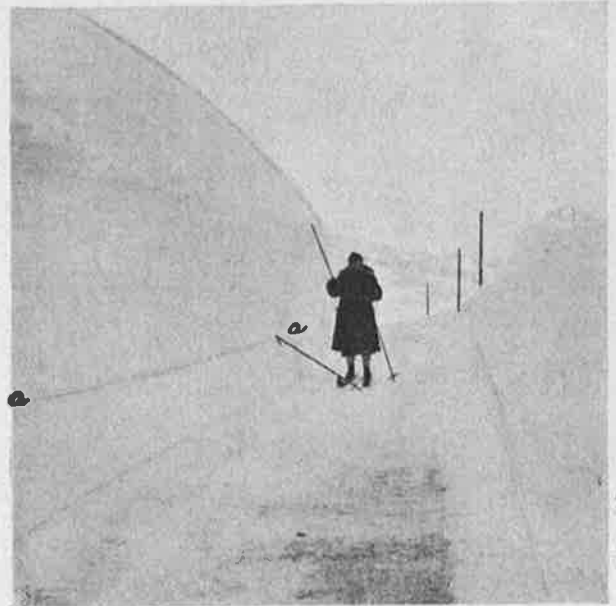
Fig. 9. Fra Tyn—Ardalveien. Linjen a—a markerer grensen mellom første og annen brøyting.
