## Arbeid utført 2019:

#### Foto fra arbeid

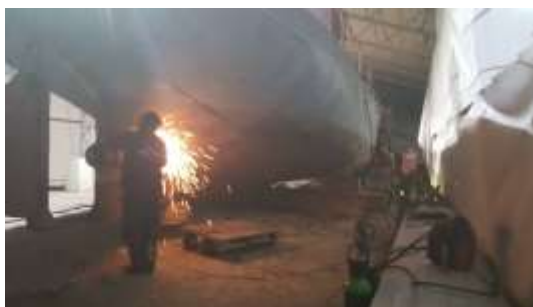
*Sveising av groprust og sliping*

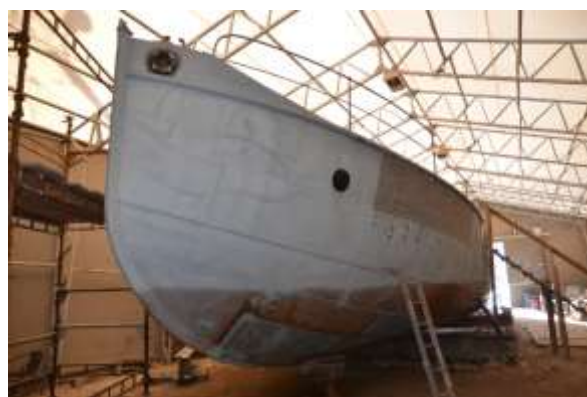
*Klart til overflatebehandling*

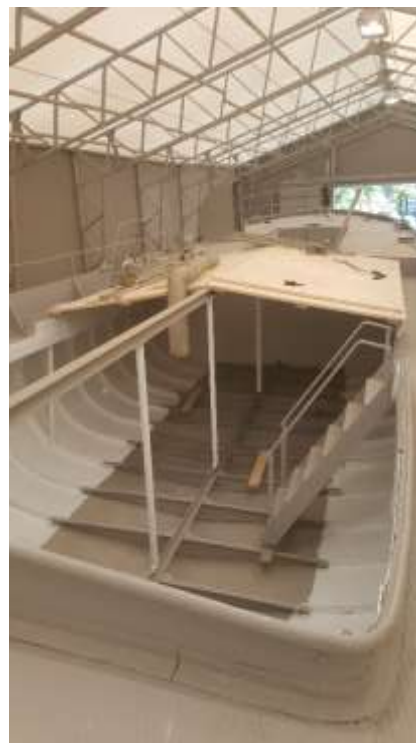
*Ferdig sandblåst, primet og påbegynt toppstrøk. Dekksluker delvis lagt.*

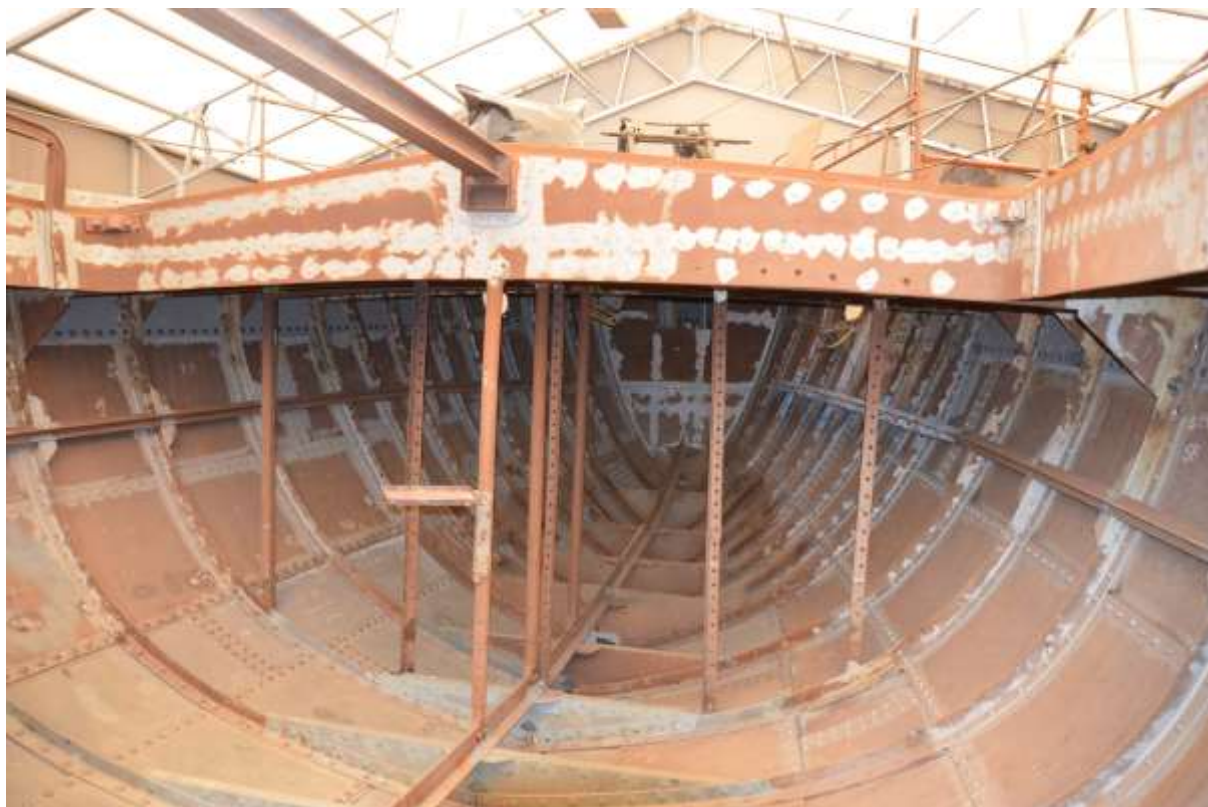
Forpigg m livholt STB ferdig

Livholt STB forpiggen reparert og klinket inn (BDF)

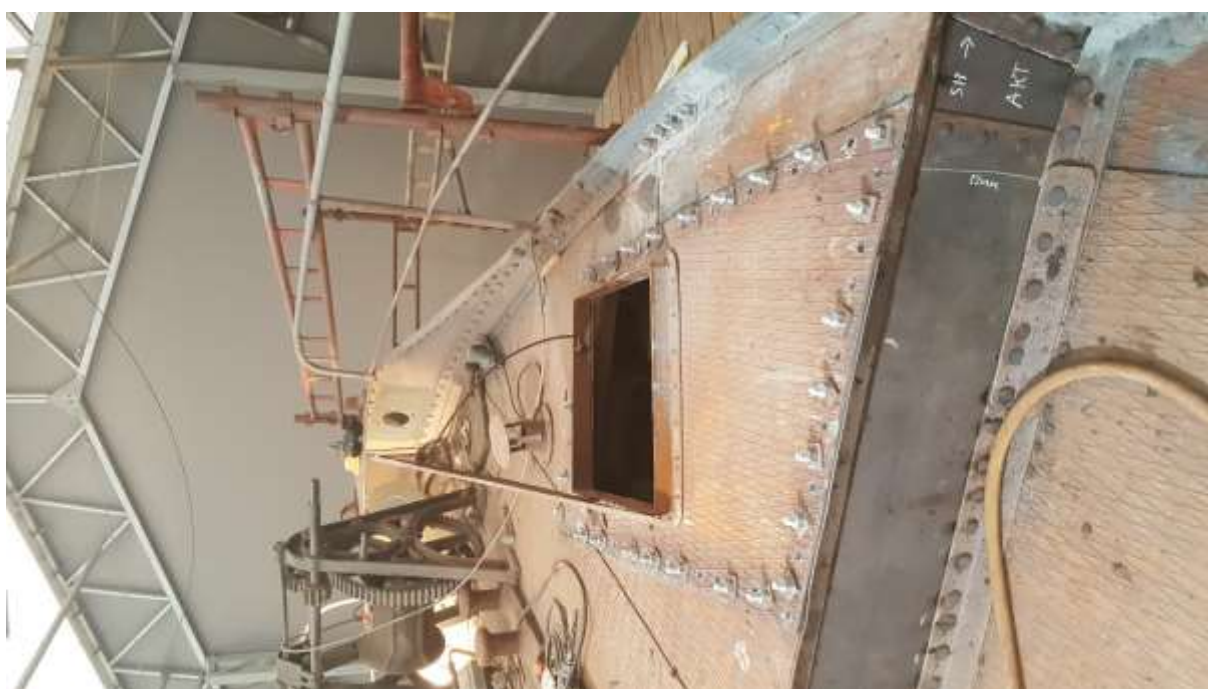
Innfesting, reparert plate nedgang til lugar

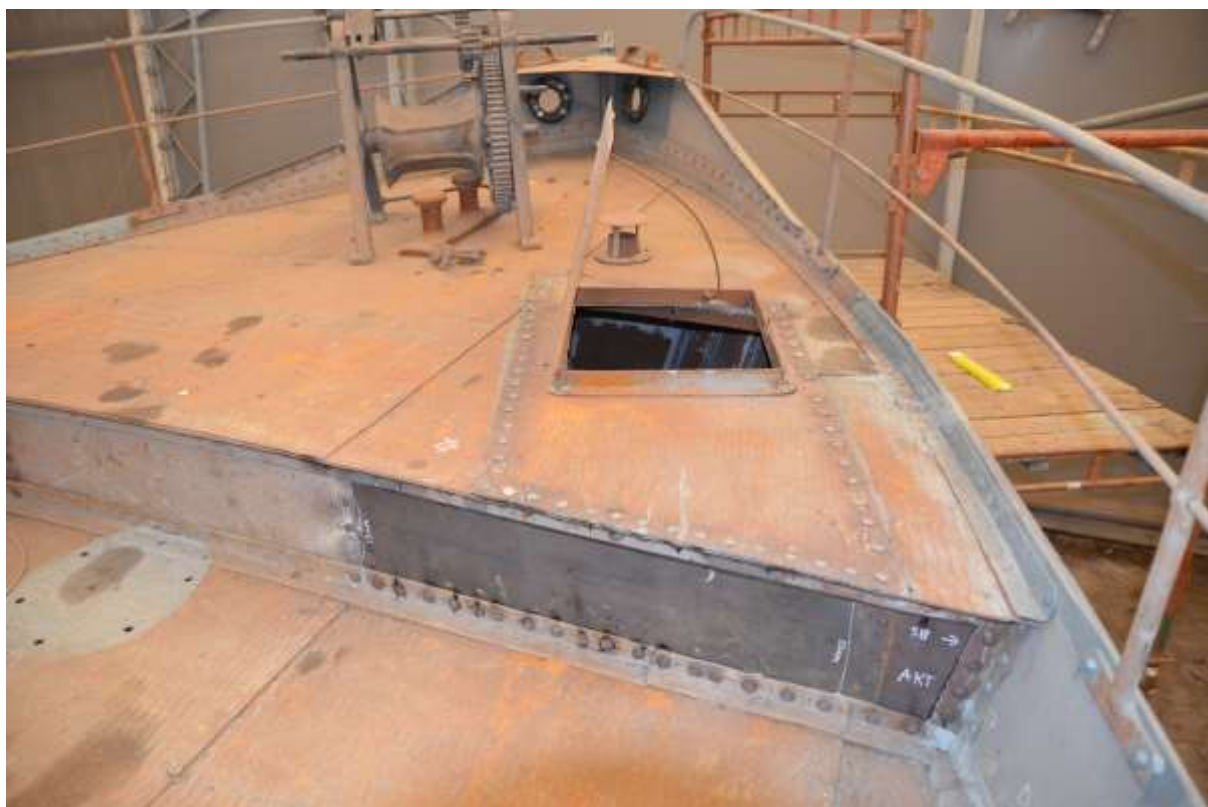
Skansen ferdig klinket

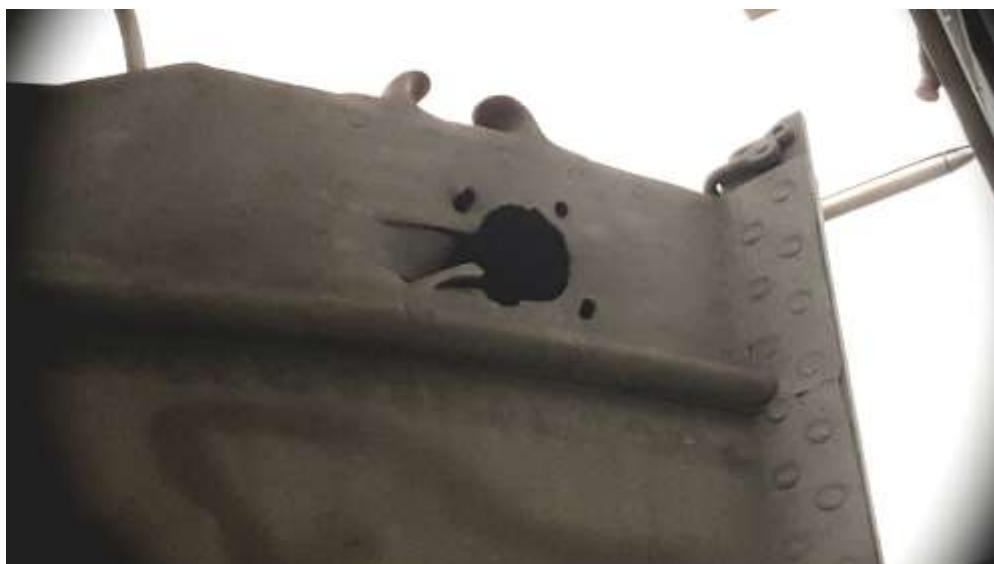
Ankerklyss STB før arbeid

Hudplate STB ankerklyss reparert (BDF)

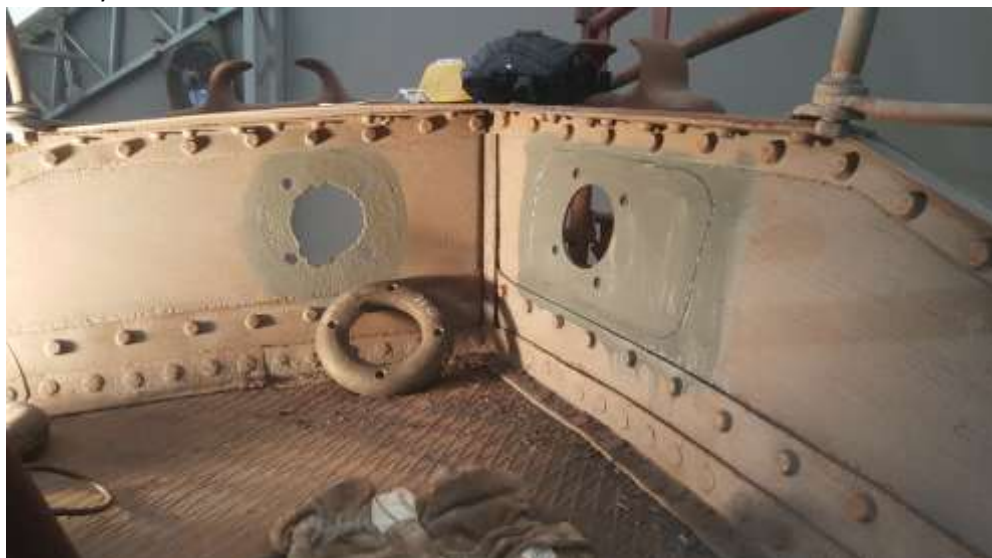
Nye ankerklyss, rep plate STB

Ankerklyss BB og STB montert (BDF)

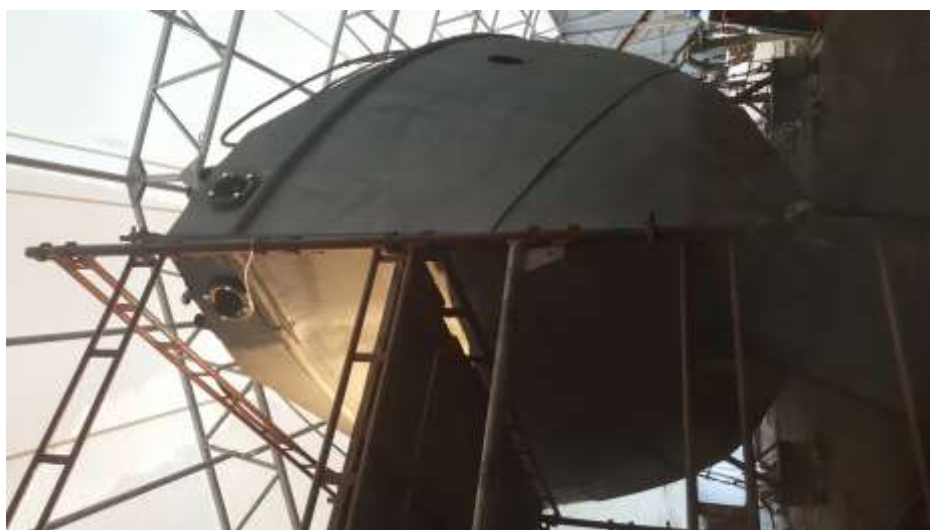
Ankerklyss ferdig montert

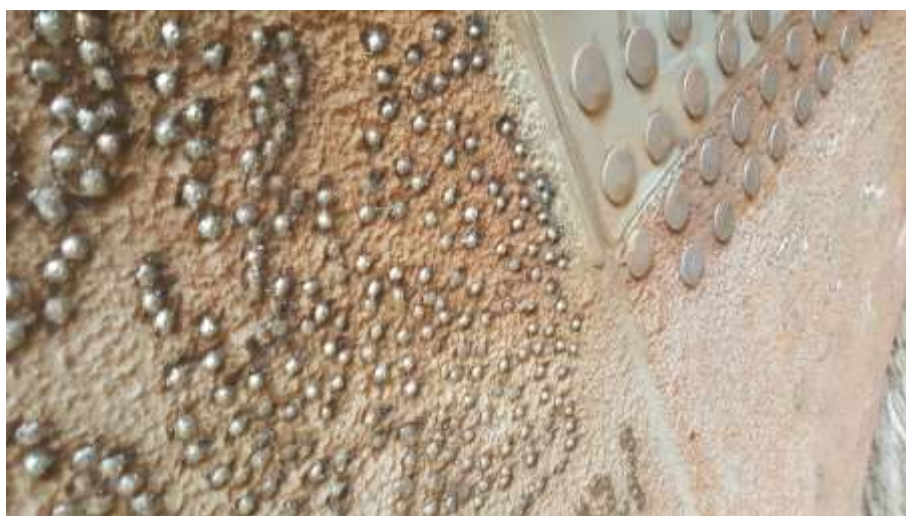
Sveising av groprust

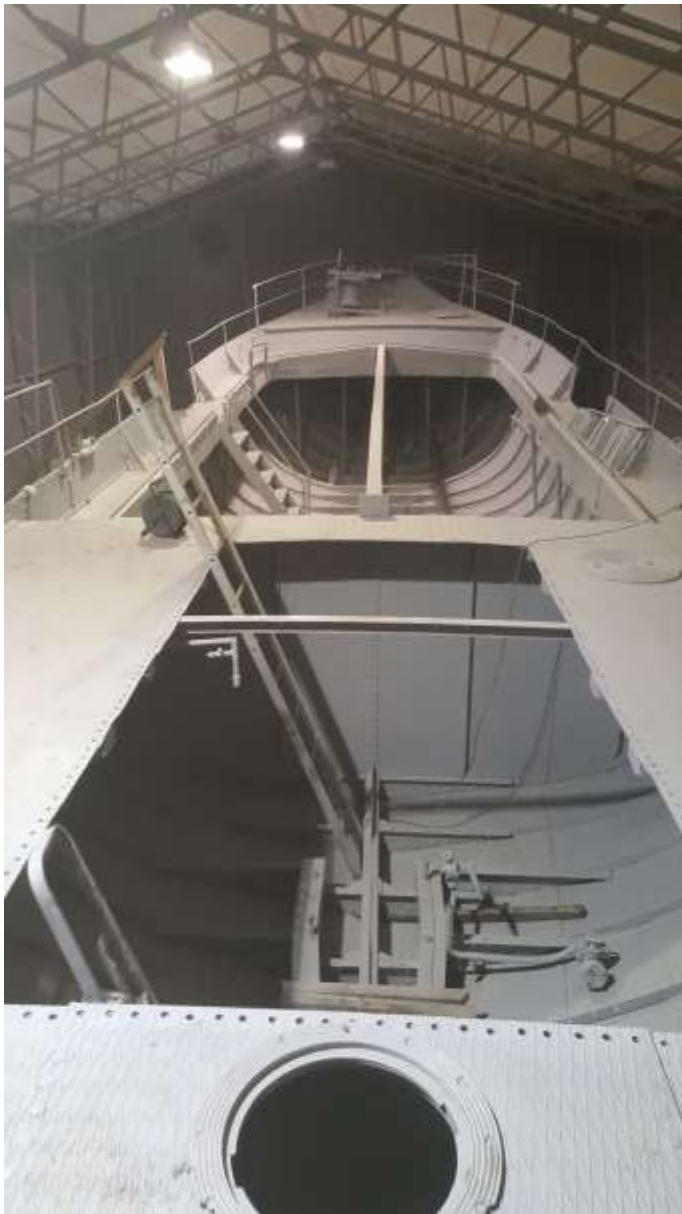
Ferdig sandblåst, primet og rengjort før maling

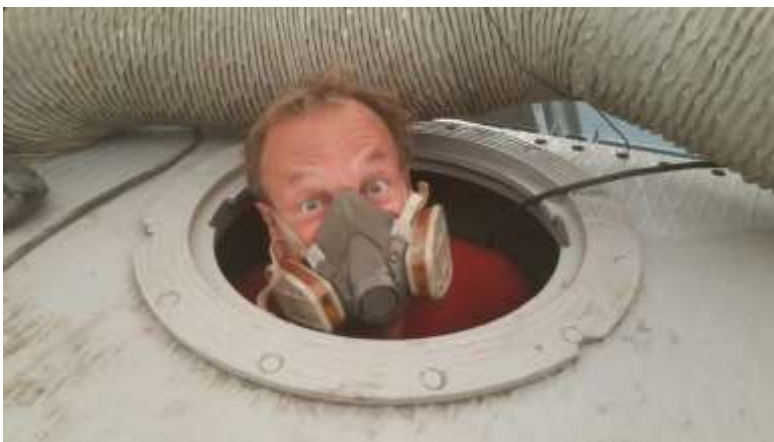
Overflatebehandling i aktertanken. Maske og avsug nødvendig HMS.

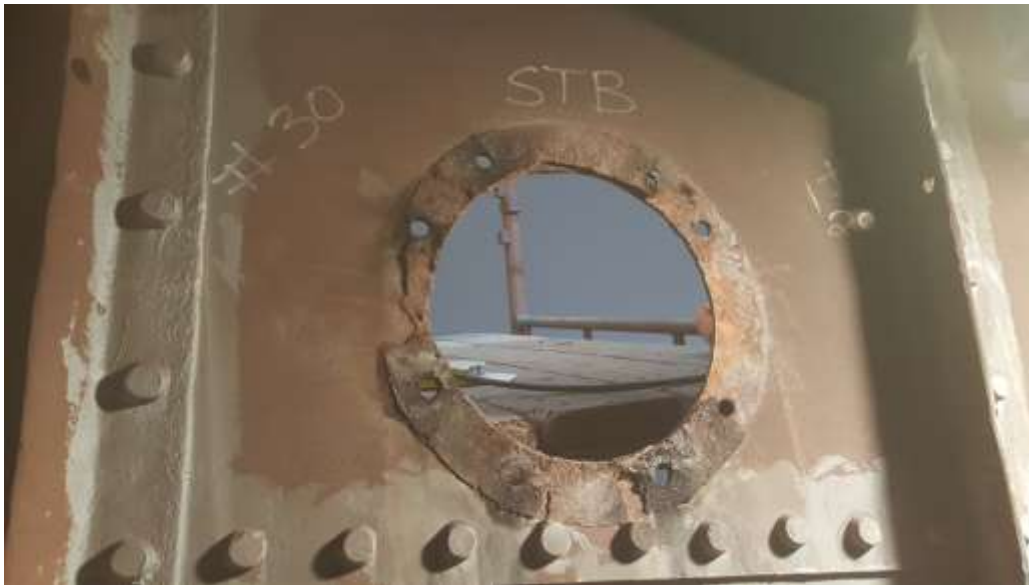
Lysventil STB fjernet

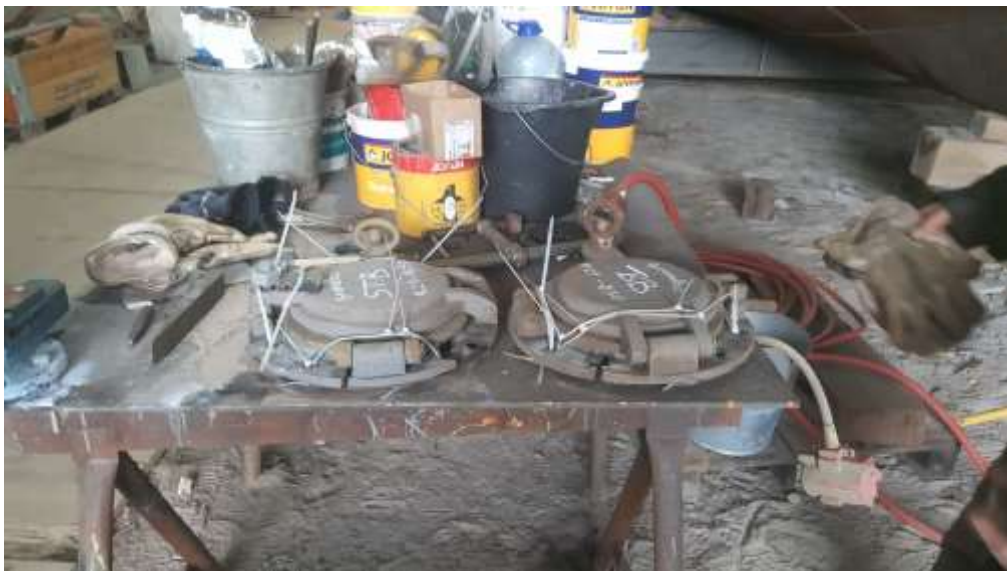
Demonterte lysventiler for frakt til Bredalsholmen

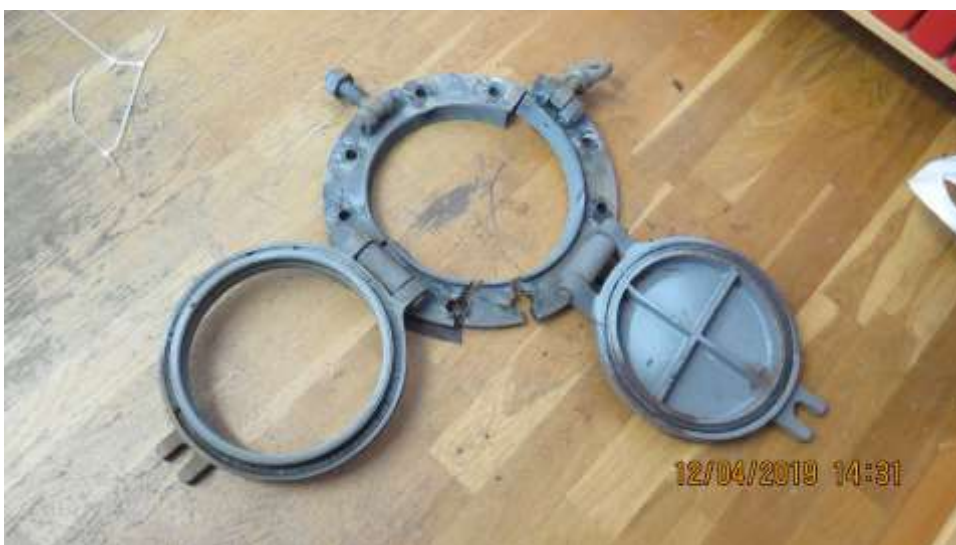
Nye lysventiler ferdig innfestet

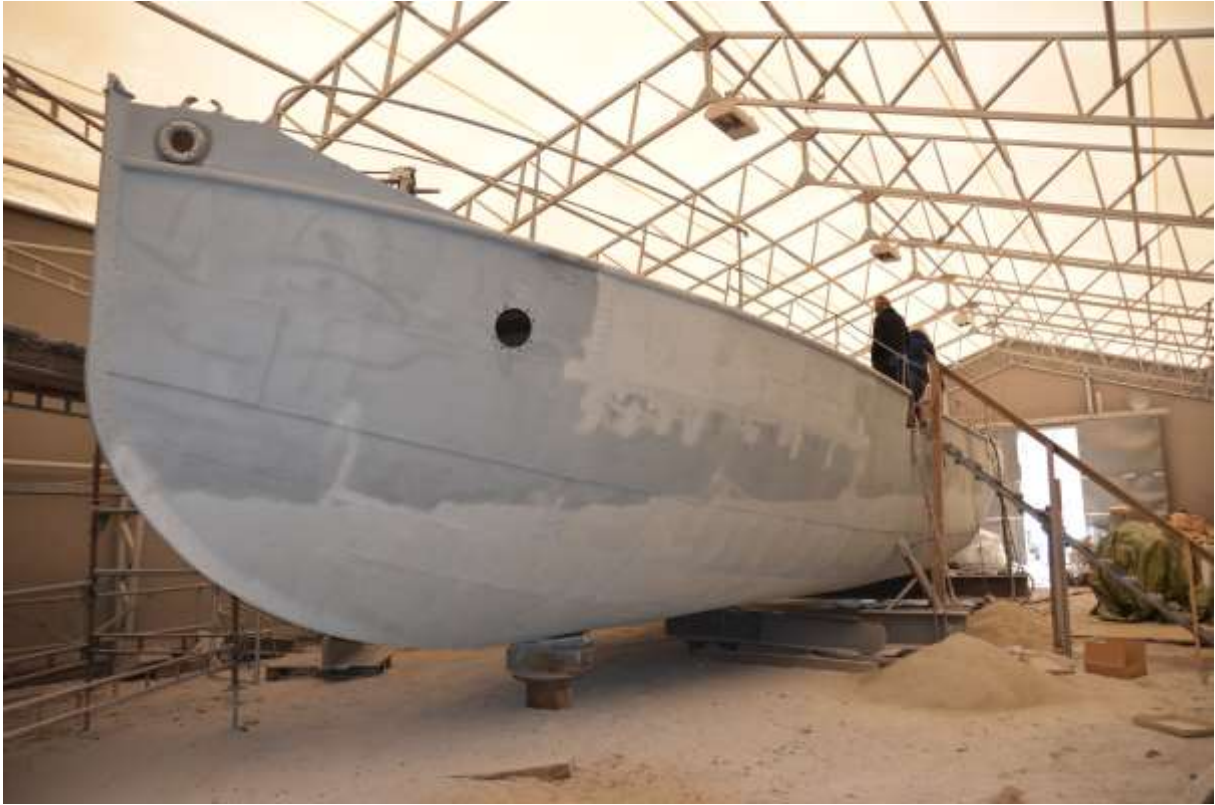
Overflatebehandling etter ferdigstillelsen av stålarbeid (casing og lysventiler gjenstod)

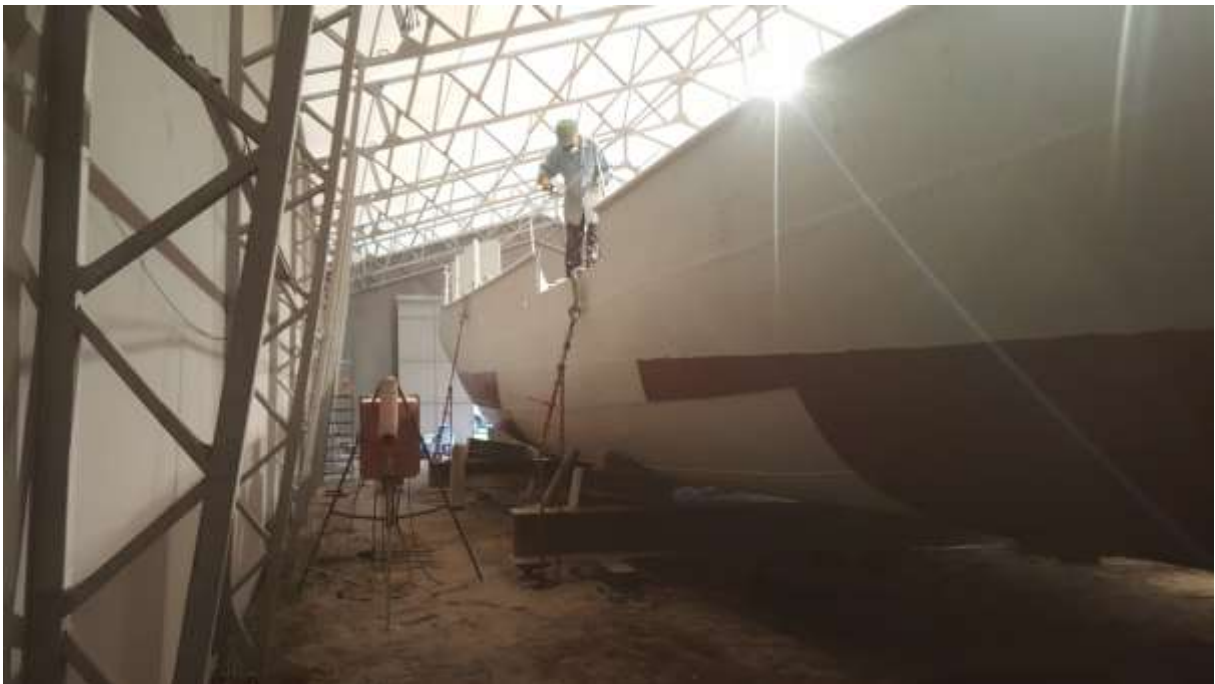
Malingsdugnader i løpet av sommeren. Utvendig og innvendig priming og toppstrøk. Vannlinje markert.

siden våren 2015. Videre fikk vi en god avtale med malingsforhandleren til Metalliseringsverket. Malingssystemet er Tikkurila TP123. På rent stål ble det brukt Temazinc 99 og Temacoat primer (to strøk, RM40). Som toppstrøk ble det valgt Temathane PC50 på utvendig skrog og over dekk. Temadur under dekk. Temabond 200 brukes på dekk. Alle produktene er to-komponent og med tynner. Med valgt system oppnår vi en korrosjonsklasse på C4-H, C5-I-H og C5-M-H, og oppfyller NORSOK standard M-501. Vi har fått svært god hjelp av B. Wilson i Tikkurila/Beckers Norge i valg av malingssystem. I tillegg sørget han for at Jordan sponset oss med en kasse malingsruller og pensler etter at vi tok opp utfordringer med at tilgjengelig utstyr loet.

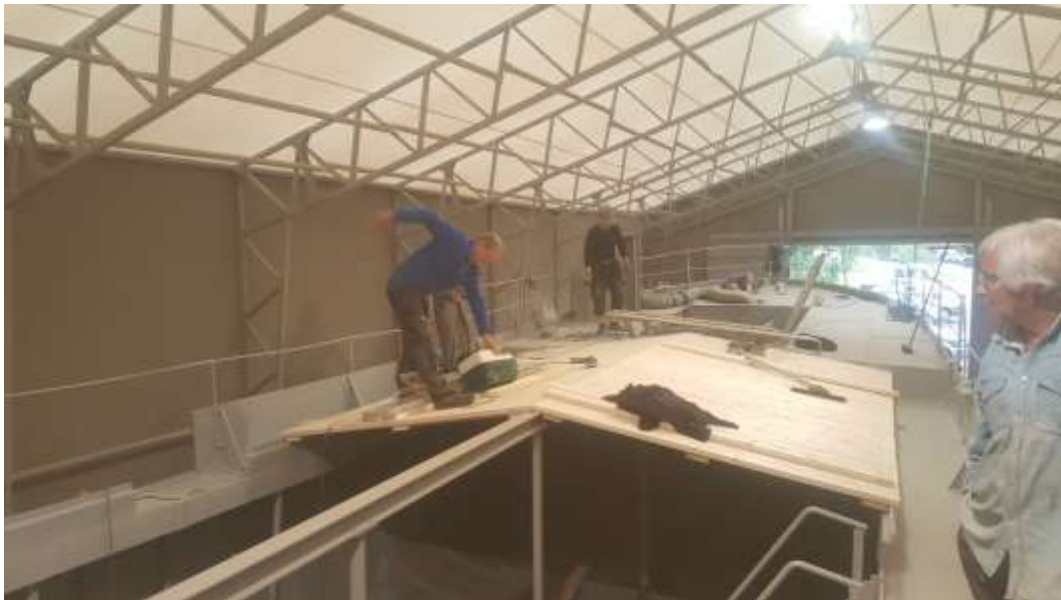
Dekksluker og rengjøring

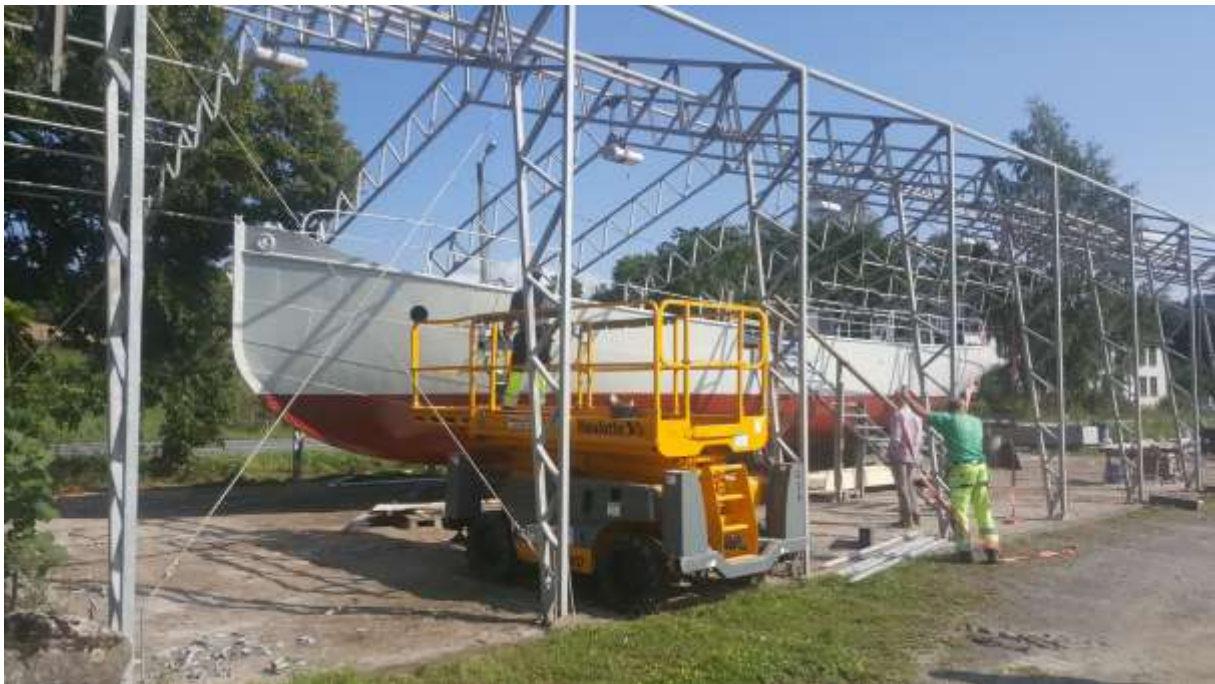
Ferdig utvendig maling, demontering av arbeidshall for å komme til med kran.

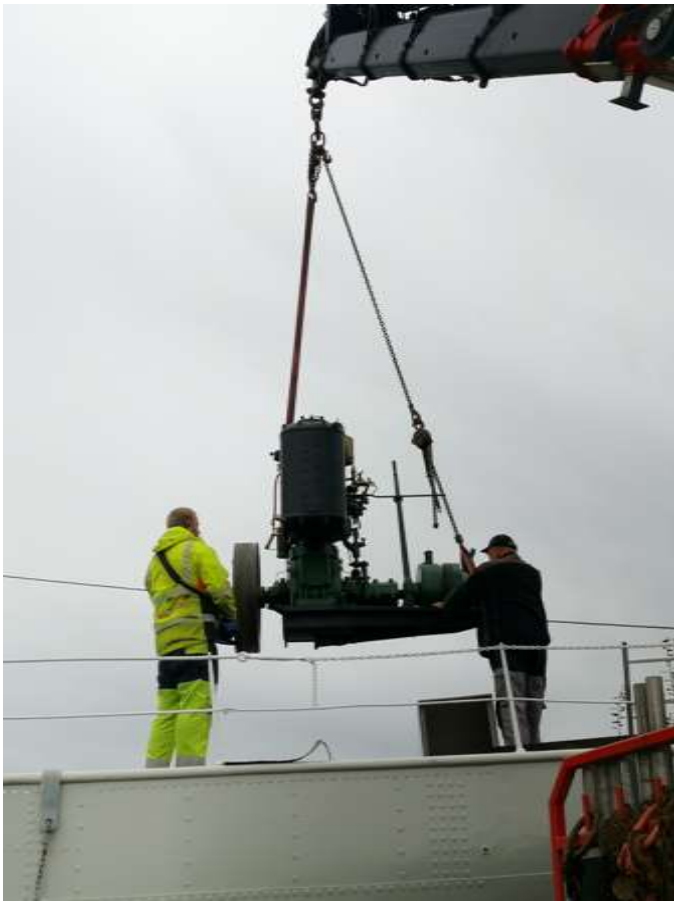
Innheising av motor

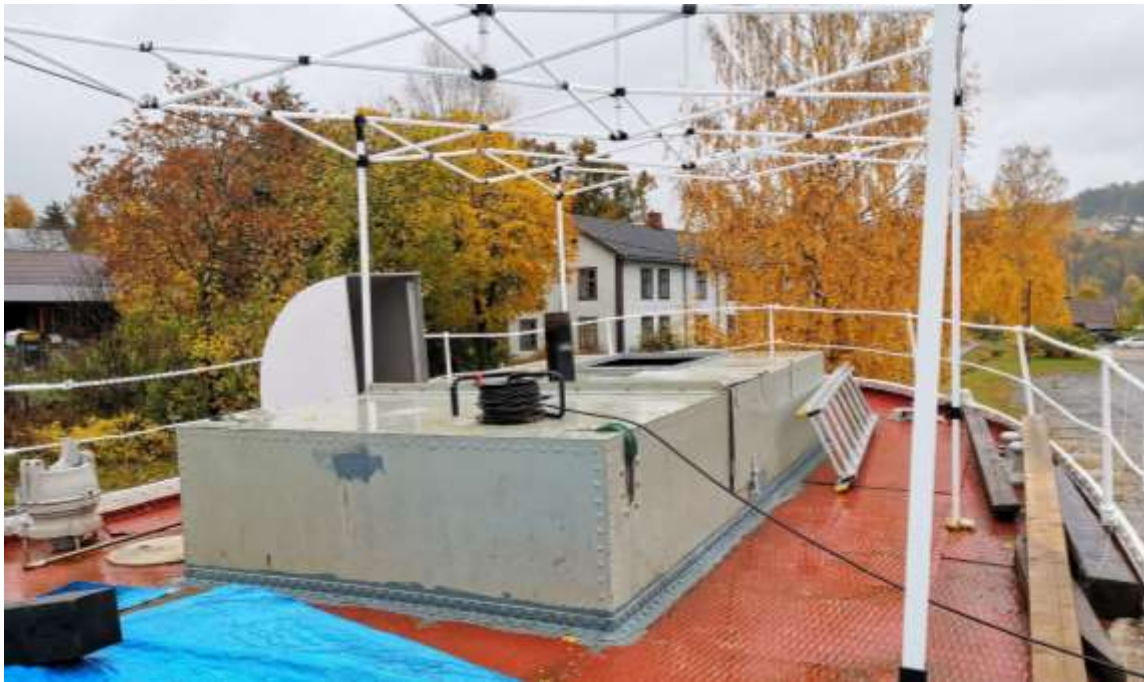
Casing ferdig klinket etter litt justering. Våt høst uten arbeidshall.

Dekksåpningen til maskincasing tilpasset (BDF)  
Maskincasing heist om bord og klinket (BDF)  
Montert tilbake rorkult  
Lensepumpe installert maskinrom, oppr. lenserør reparert og koblet til  
Nye pakkbokser propellhylse og olje  
Dekksluker tilnærmet ferdigstilt  
Ankervinsj montert  
Primet og malt deler til mast og lastebom, samt oppheng dieselfat  
Klargjøring av havneanlegget for fortøyning, sikring  
M/S Brandbu sjøsatt 9.november!  
Opprydding, reparasjon og tilbakeføring av anleggsområdet  
Sinktak lagt på styrhus

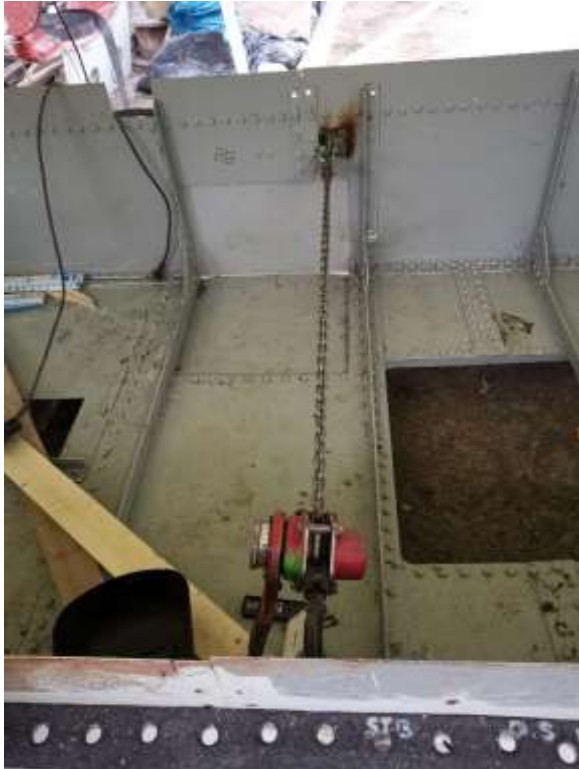
Tilpasning av casing og dekk før montering

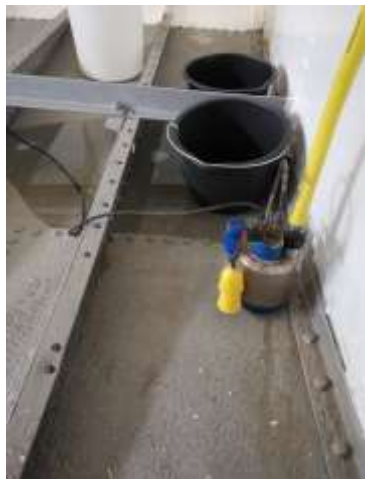
## Foreberedelse støping av ballast: lensebrønner

Lasterom og hvert spanterom ble rengjort og gjennomfotografert før støping.

mannskapslugar, langs sidene i lasterom og i vanntanken (ballasttank) akter. På denne måte begrenser vi å ta for mye av «takhøyden» i lasterommet. To lensebrønner er laget.

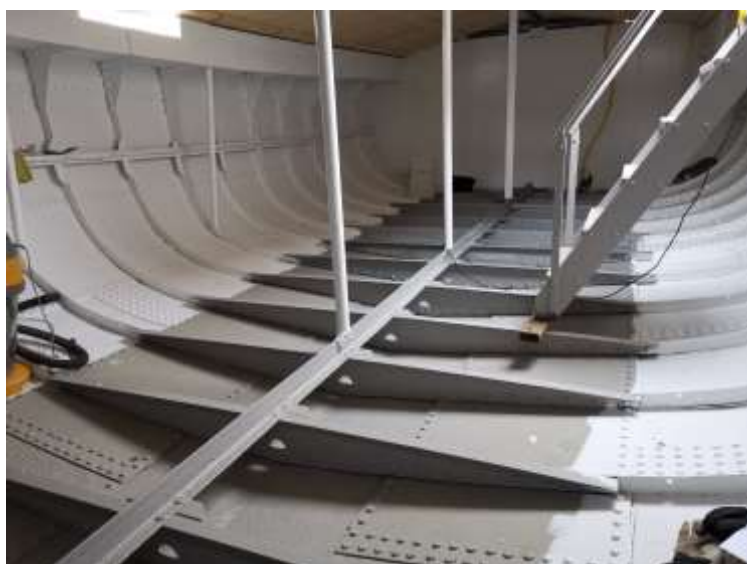
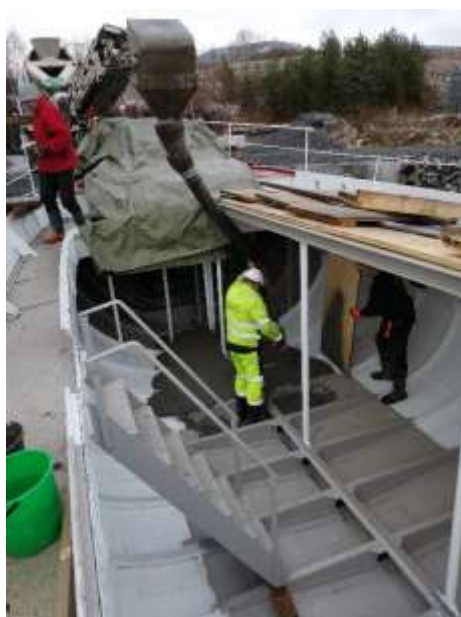
## Støping av ballast i lasterom

I slutten av november ble det støpt ballast i lasterommet. Vi fikk nyttig beskrivelse av lignende prosess i forbindelse med støping av ballast i M/S Hvaler og fra Bredalsholmen. Brandbu veier litt i underkant av 30 tonn og har begrenset dødvekt. En beregning av ballast med utgangspunkt i kjørløvekt tilsa ca 5-6 kubikk. Vi brukte B45 MF 40. Ca 15 tonn ble lagt inn. Det er behov for anslagsvis 4 tonn til før Brandbus propell er helt under. Dette vil bli lagt inn som løs ballast under dørken i
