# Tre hus fra Finnmark

## på Norsk Folkemuseum

av Espen Revold

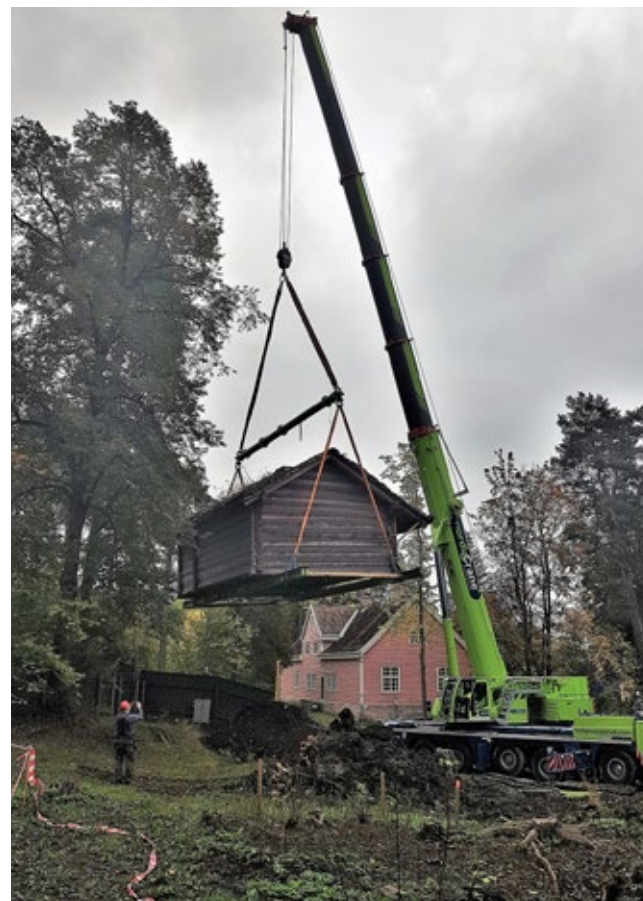
For å klargjøre byggetomta på Norsk Folkemuseum måtte «Sagastua» flyttes. Det ble et tungt løft, helt på grensen av hva den store mobilkrana kunne klare.

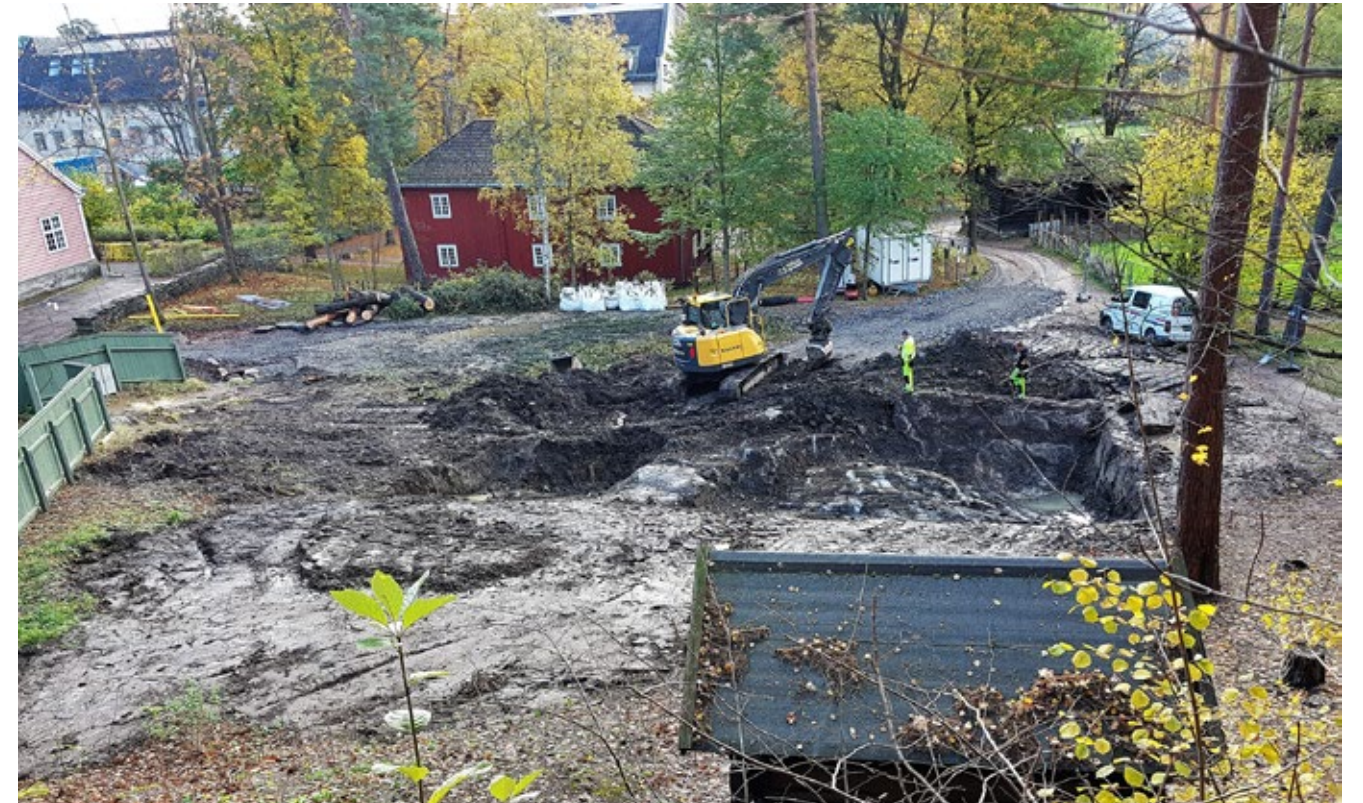
Byggetomta er for det meste ryddet for trær og stubber, og maskinentreprenøren har startet arbeidet med å grave ut byggegropa til bolighuset. I forgrunnen står ennå en kvern og en furu som også skal bort. Foto: Espen Revold, Norsk Folkemuseum.

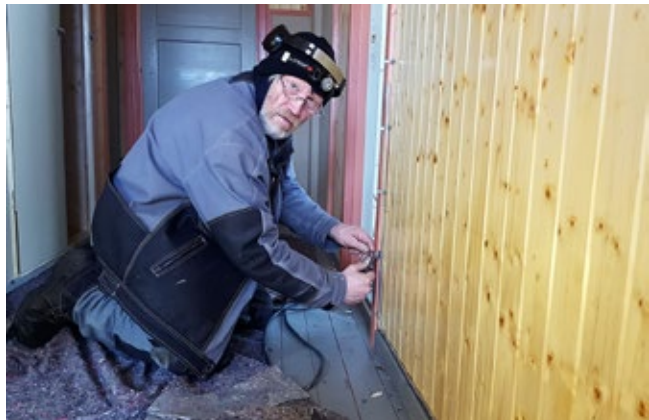
Arnfinn Kaaby fra Børselv i Porsanger har fulgt prosjektet fra det startet, og han har vært til stor hjelp. Før bolighuset i Olderfjord ble tatt ned demonterte Arnfinn de gamle kulokablene, og på bildet er han i gang med å sette det historiske anlegget opp igjen på museet. Foto: Espen Revold, Norsk Folkemuseum.

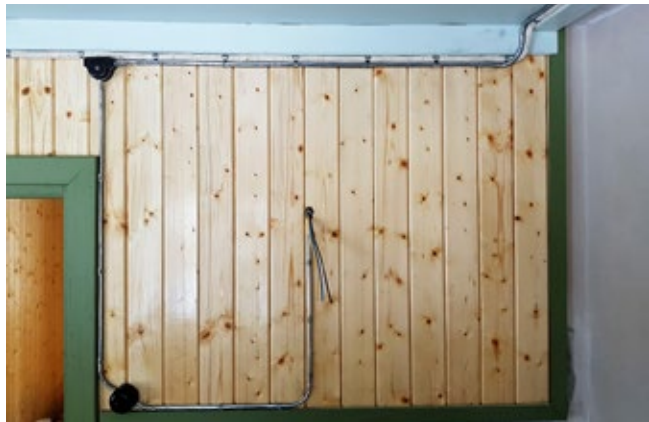
Historisk kulokabel og blykabel er på plass mens den funksjonelle elektriske tilførselen til et lampekupunkt på kjøkkenet kommer fra et skjult anlegg. Foto: Espen Revold, Norsk Folkemuseum.

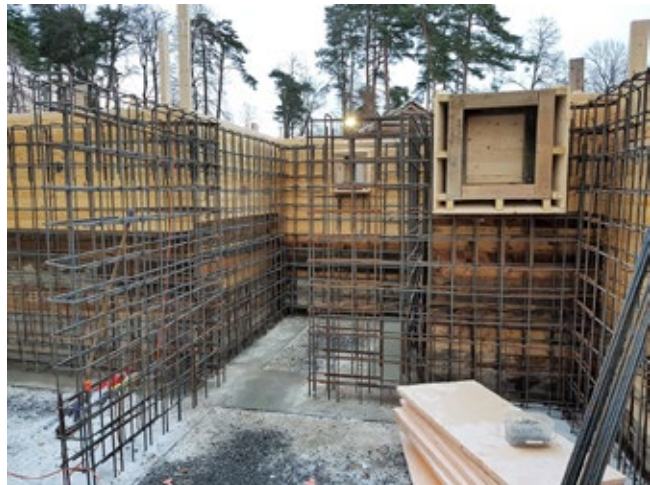
Da Ole Andreas Persen bygde seg hus i Olderfjord hadde han ikke tilgang til armeringsjern. Det førte til setningsskader og sprekker i grunnmuren. På Norsk Folkemuseum risikerer vi ikke det.

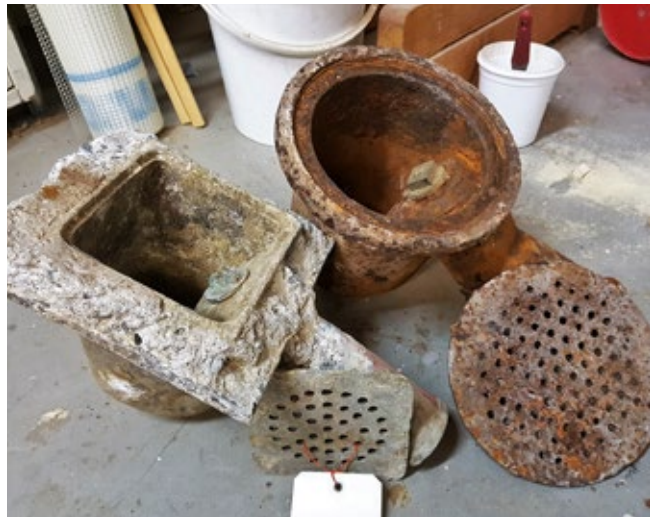
De opprinnelige slukene fra bryggerkjelleren og saunaen er på plass igjen, men det har ikke vært mulig å legge vann inn i huset.

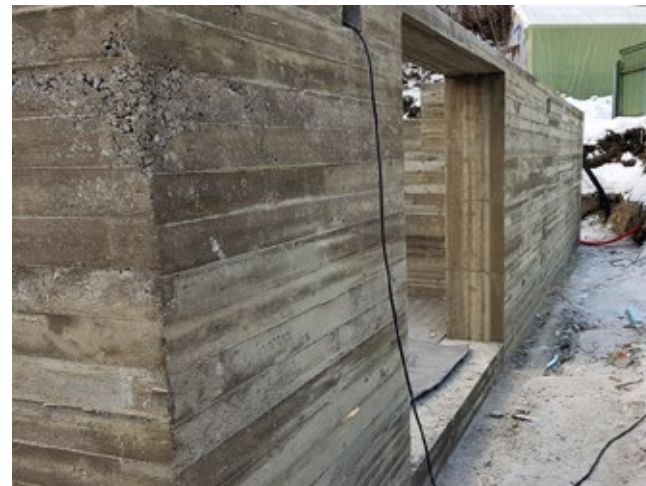
Grunnmuren er støpt med moderne metoder. Vi har imidlertid prøvd å skape en overflate som ligner mest mulig på den opprinnelige muren. Dette kan man kalle visuell autentisitet.

Når Norsk Folkemuseum gjenreiser eller kopierer hus er et ideal å kopiere materialbruk, byggemetode og arbeidsteknikker. Vi kaller det materiell og prosessuell autentisitet. I praksis må vi fravike dette i større eller mindre grad. Viktige årsaker kan være et begrenset budsjett og krav til en effektiv framdrift. Uansett årsak skal de valgene som gjøres ha en begrunnelse. Da vi tok ned husene i Porsanger hadde de store setningsskader og grunnmurene var oppsprukket og trykket inn. De hadde spesielt sprukket rundt store sparestein, også kalt prosentstein. Det var ikke brukt armering. På museet setter vi opp hus «for evigheten» og kunne ikke gjenta disse svakhetene. Vi måtte legge inn føringsveier for sterkstrøm og signalkabler, stubber fjernes, radonsperre skulle på plass, fjell skulle pigges bort, byggeprosa skulle dreneres og grunnmuren skulle forskales, armeres og støpes. Grunn- og betongarbeider var altså en stor entreprise, og vi måtte holde anbudskonkurranse for å velge entreprenør til dette. Selv om metodene er moderne har vi bestrebet oss på å få en så riktig overflate på grunnmurene som mulig.

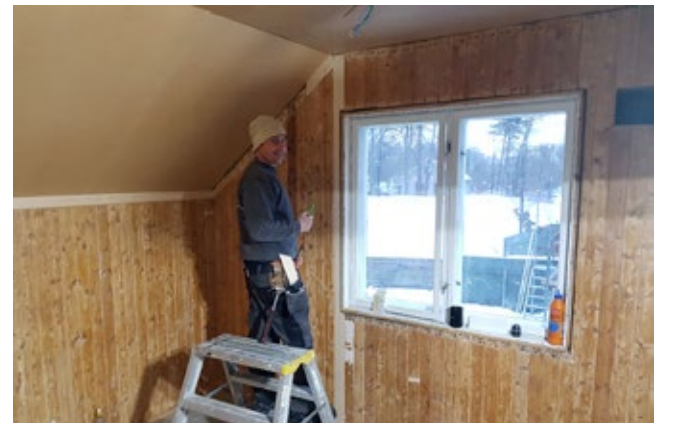
«Geyfuspanelet», som de frivillige fra venneforeninga renset for maling, blir satt på veggen av tømrer Magnus Nordli.

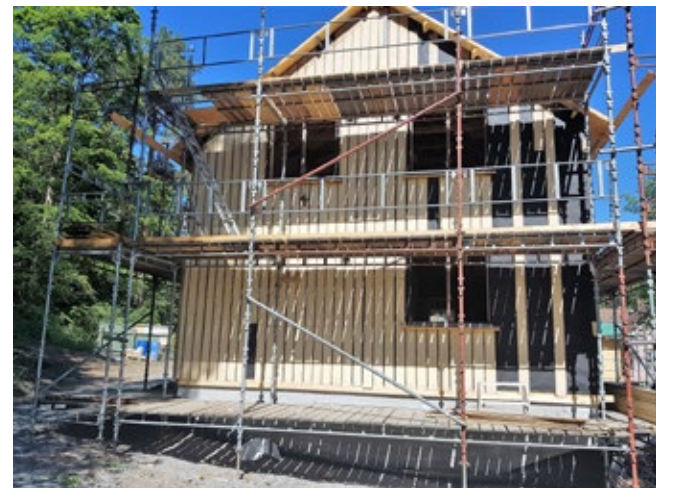
Bolighuset hadde utvendig lektepanel. Vi har for det meste gjenbrukt underliggerne, mens overliggerne i noe større grad ble ødelagt under demontering. Foto: Espen Revold, Norsk Folkemuseum.

Da vi demonterte husene i Porsanger ble vi imponert over hvor grundig, nøyaktig og samvittighetsfullt de var bygd. I bolighuset var bindingsverket kledd med rupanel og papp på begge sider, innvendig var ytterveggene og himlingen mot taket kledd med porøse fiberplater og ny papp og i det nederste felt i bindingsverket var det et ekstra lag porøse plater. Utvendig var det lektepanel og innvendig faspanel som på folkemunne og i litteraturen blir kalt geyfuspanel. Alt arbeidet var utført utrolig presist, spesielt med tanke på at det ikke var elektrisitet i områdene da husene ble bygd.

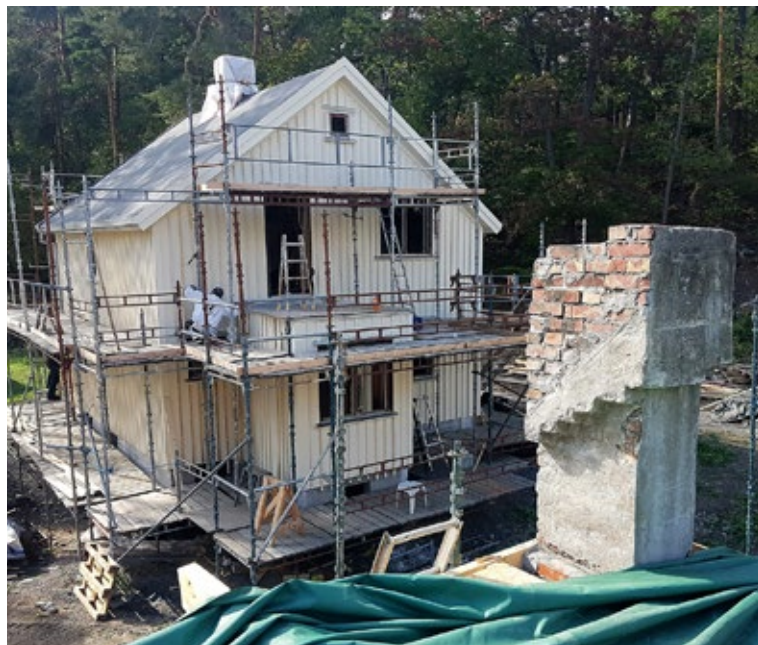
Fjøspipa med takgjennomføring er på plass.

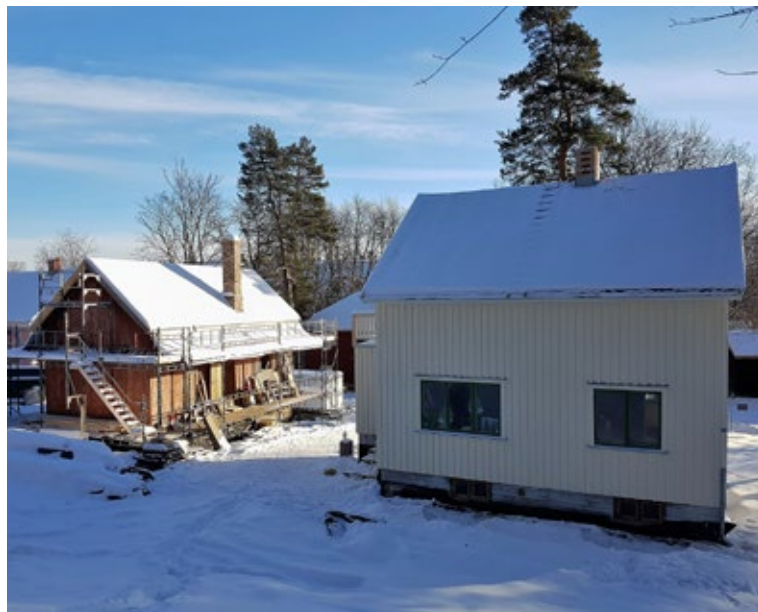
På servinteren 2019 er bygningsarbeidene langt på vei ferdig. Enda mangler både bolighuset og fjøset trapp til inngangen og det gjenstår forskjellige innredningsarbeider samt produksjon og montering av utstilling. Fjøset skal males og uteområdene skal opparbeides.
