ARKEOLOGISK MILJØOVERVÅKNING MED PUNKTSKYSAMMENLIGNING
SAKSNUMMER: 2015291/2018067

RAPPORT

KROODDEN , KRISTIANSAND K, VEST-AGDER

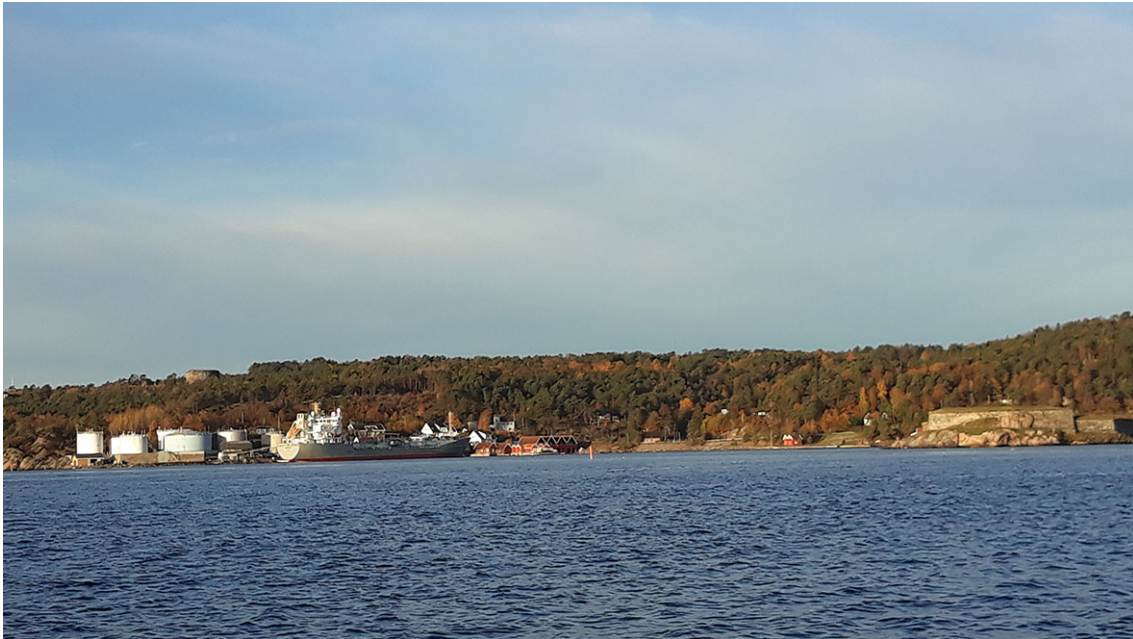
Figur 1. Kroodden med tanksskip liggende på flytekaia til venstre i bildet. Til høyre er Festningsholmen. Foto: Frode Kvalø/NMM.

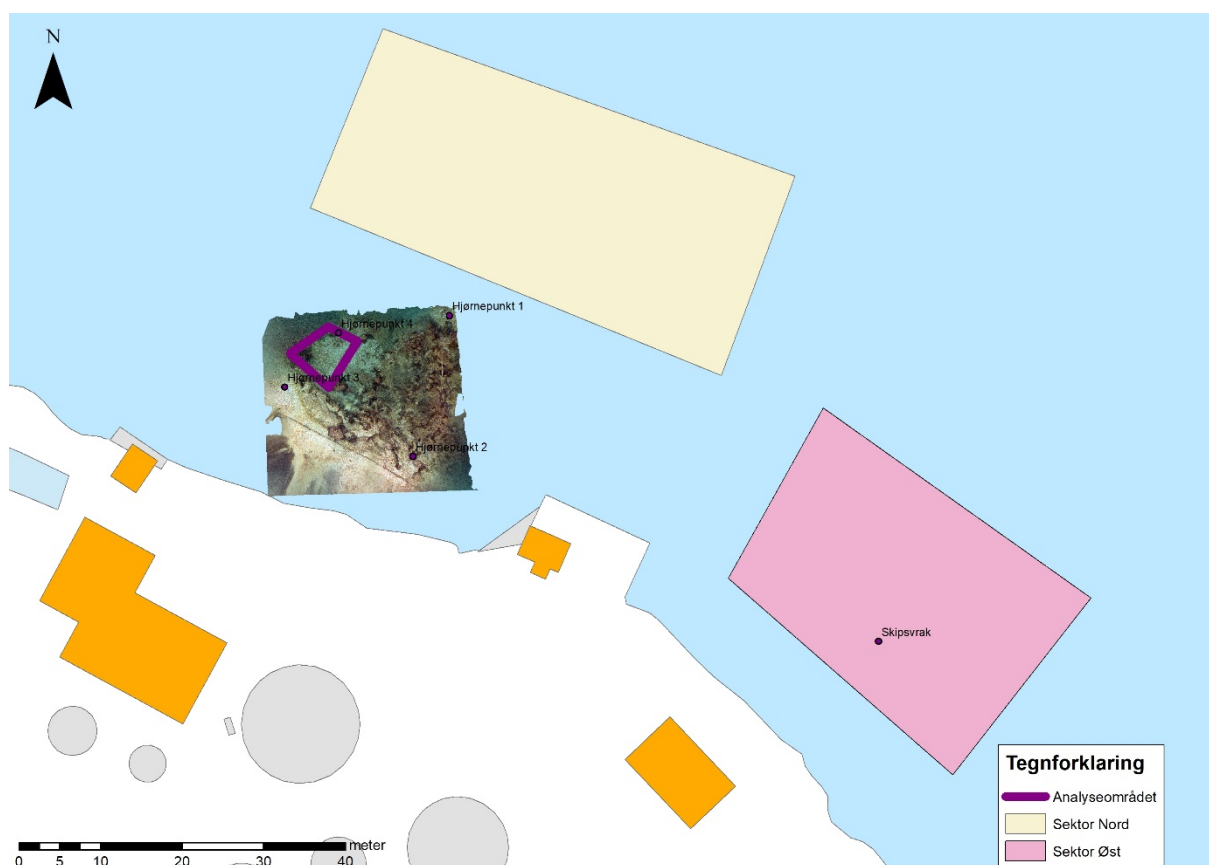
Figur 4. Undersøkelsesektorene. Sektor Vest er representert med ortofoto. Den gamle kaia, som er landfeste for flytekaia, ses midt i figuren. Flytekaia er ikke med. Lilla ring markerer det utvalgte området for høyoppløselig analyse. Frode Kvalø/NMM.

For å kartlegge påvirkningen fra baugpropellene valgte vi to områder, som vi betegnet sektor Vest og sektor Nord, fig. 4. I sektor Vest har vi observert at baugpropellene har hatt en vesentlig påvirkning (Kvalø 2016). Her ble det derfor utvalgt et fokusområde for en

høyoppløselig analyse. Det området ble definert ut fra tidligere observasjoner av kulturhistoriske gjenstander, skipenes manøvreringsmønster og mektigheten av sediment, fig. 4.

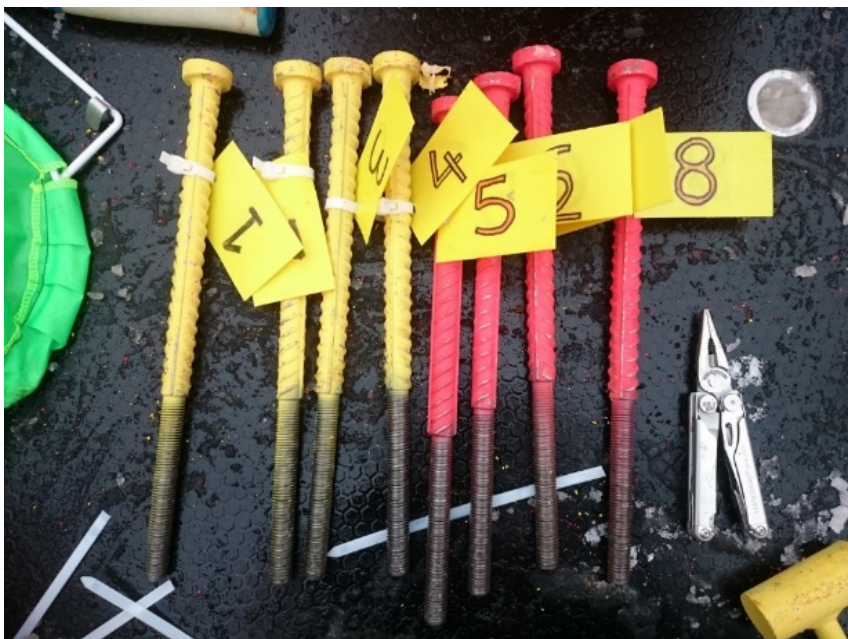
Figur 5. De gule fastpunktene markerte hjørnene på området og røde ble satt ned som referanser innen området. Frode Kvalø/NMM.

Sektor Vest ble merket opp med fire gule hjørnestolper, tabell 1, fig. 5. Tre røde fastpunkter ble satt ned til orientering ettersom området var større enn at det var mulig å se fra en side til en annen under vann. Sektor Vest er ca. 290 m² og har en variert topografi med høydeforskjeller på ca. 3 m med et vanddyp fra 6.9 på skjellsandvullen mot land til 9.7 m, fig 6.

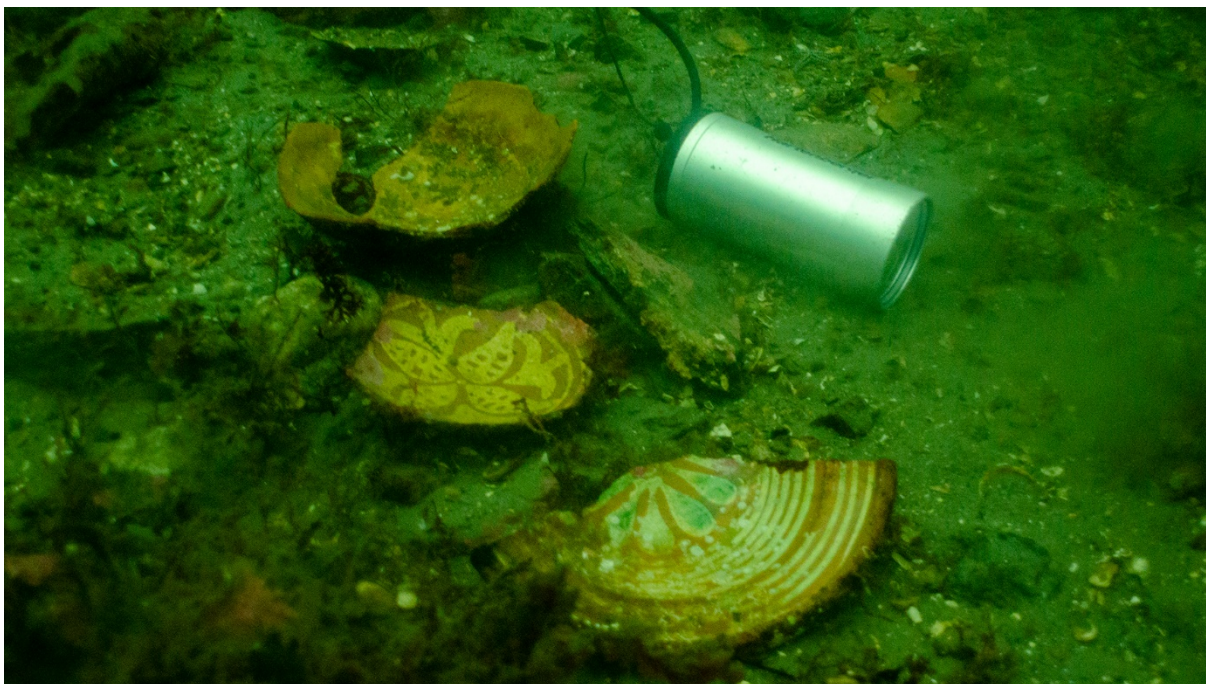
Figur 8. Eksempel på gjenstander liggende på sjøbunnen i sektor Nord. Videolyset viser størrelsen. Frode Kvalø/NMM.

Vi svømte over sektor Nord i mars og november og fotograferte enkeltgjenstander. Sektoren har kupert fallende terreng ned mot 30 meters dyp. På fjellryggene er det sporadiske forekomster av gjenstander og lite eller ingen løssediment, men på de små øst-vestliggende skjellsandslettene mellom fjellryggene er det mye gjenstander, fig. 8.
