## Arkeologisk undersökning i Styrnäs kyrka.

**Rapport 2016:7**  
**Ola George**

Arkeologisk undersökning i Styrnäs kyrka.

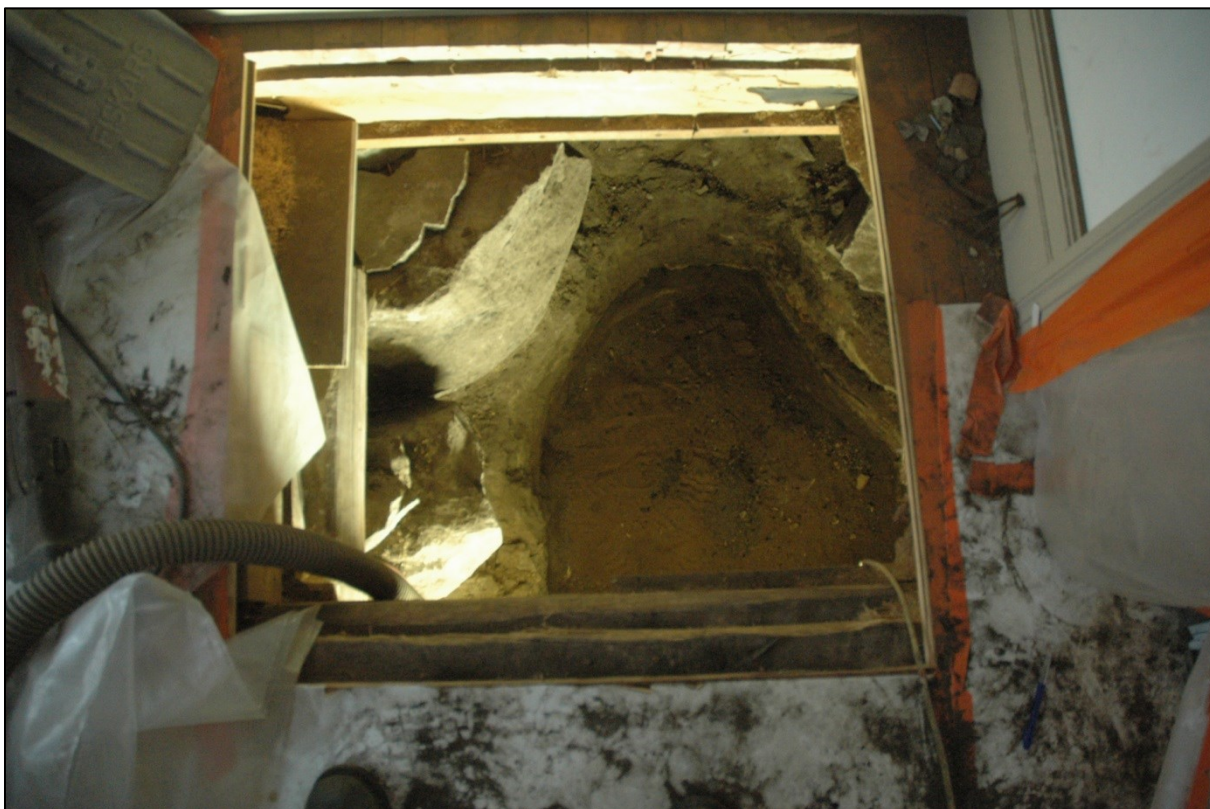
Figur 9. Hålet i golvet och undersökningsytan. Foto från väster.

Den enda yta som var möjlig att gräva var vid hålet i golvet (cirka 1 m<sup>2</sup>) som tagits upp i den s.k. brudkammaren. Jorden från provrutan grävdes lagervis upp och lades i murarhinkar som bars ut för att sållas på parkeringsplatsen. Lagerföljden dokumenterades genom ritning och fotografering.

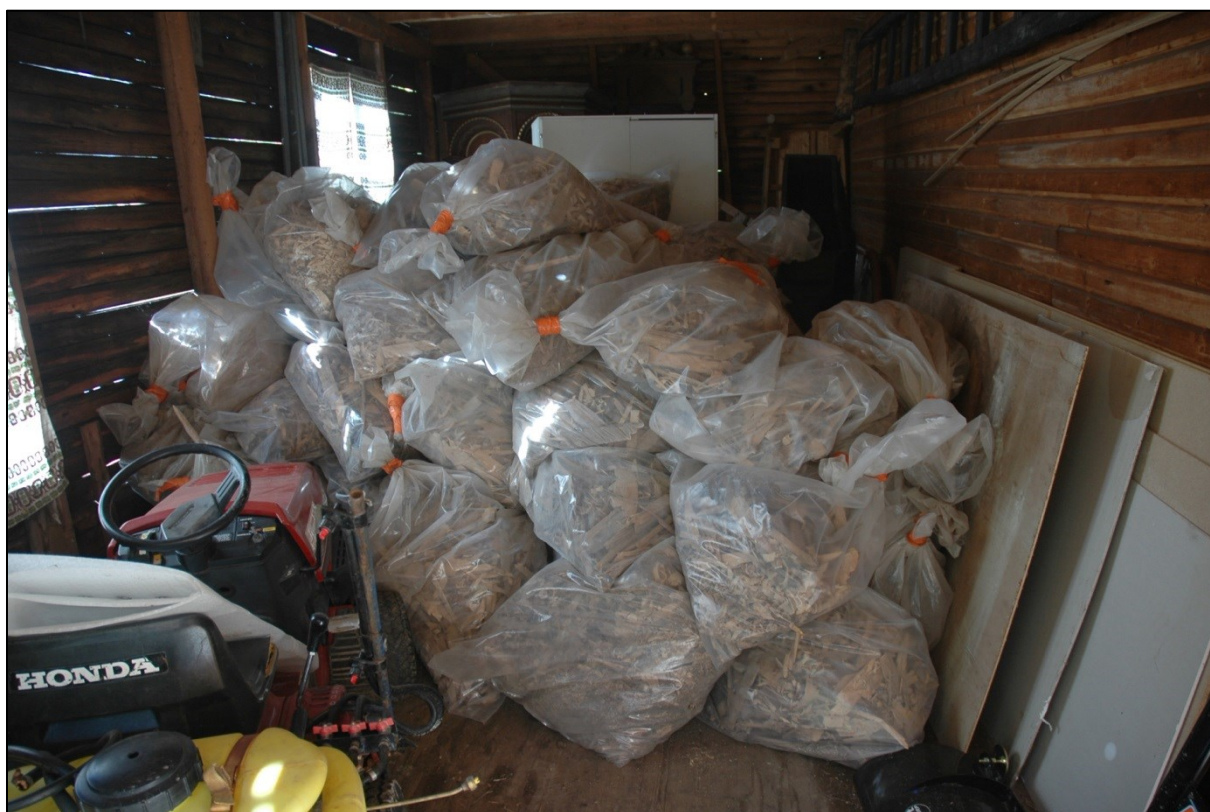
Figur 12. Säckarna med material från saneringen under kyrkgolvet.

Materialet i säckarna från saneringen kördes ner till Läns museet där det genomsöktes.

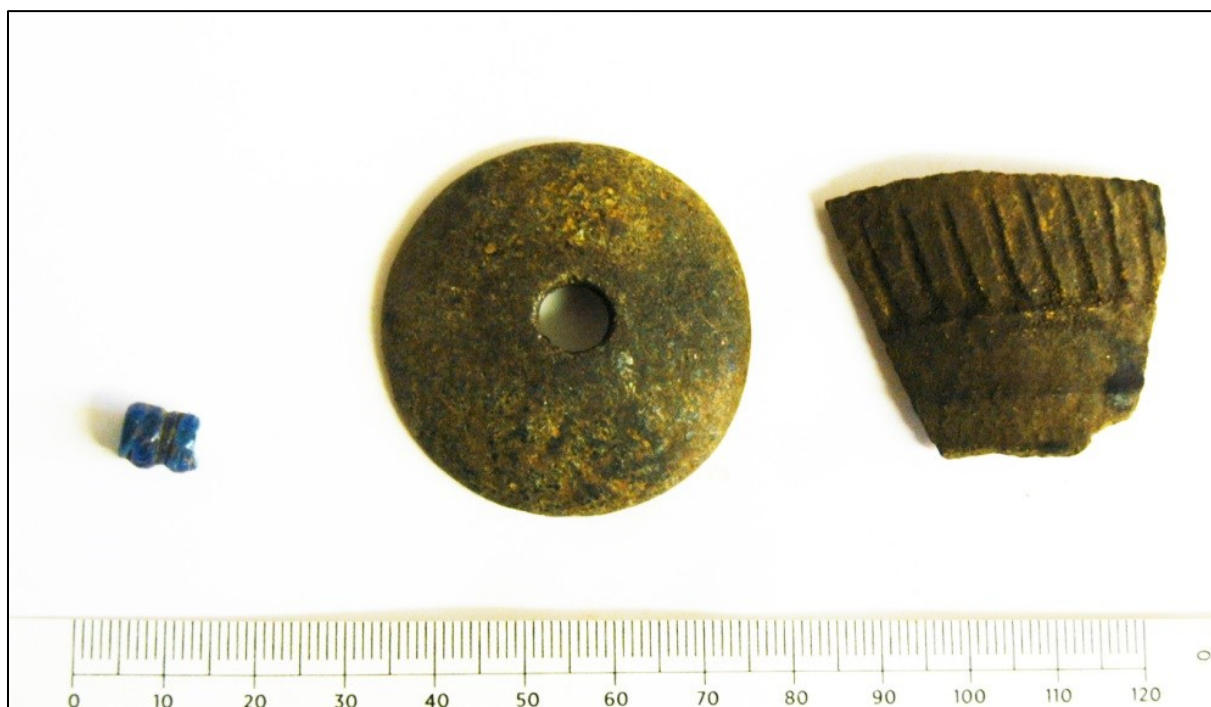
Figur 14. Bilder på fynd av pärla (fyndnr3), sländtrissa (fyndnr 2) och keramik (fyndnr23).

I den ruta som grävdes påträffades brända ben, ornerad keramik från 300-500 e.Kr. (keramikfragmentet är ornerat med en s.k. repstavsvulst, ett dekorelement som var vanligt under yngre romersk järnålder och äldre folkvandringstid, fragmentet bör ha suttit på halsen eller skuldran av ett kärl, Thomas Eriksson, Lunds Universitet muntligen) en sländtrissa av

| Fyndnr | Fynd | Mått i mm | Antal | Vikt i g | Skikt | Kommentar | Kasserad |
|---|---|---|---|---|---|---|---|
| 2 | Sländtrissa av sten | 42,5-43,5 i diameter, tjocklek 9 | 1 | 23,4 | 1,15 meter under golvet överkant i sot och kollager i västra delen av rutan | Hålet är 8 mm i diameter | |
| 3 | Glaspäråla | Diameter 7,4, tjocklek 9,1 | 1 | 0,5 | 1,15 meter under golvet överkant, sydöstra delen av rutan | Turkos glaspäråla med midja. Hålet 3,5 mm | |

| 23 | Keramik | 39 x 33 x 5 | 2 | 8,3 | 1,15 meter<br>under golvets<br>överkant,<br>sydöstra<br>delen av<br>rutan | Ornerad<br>keramik | |

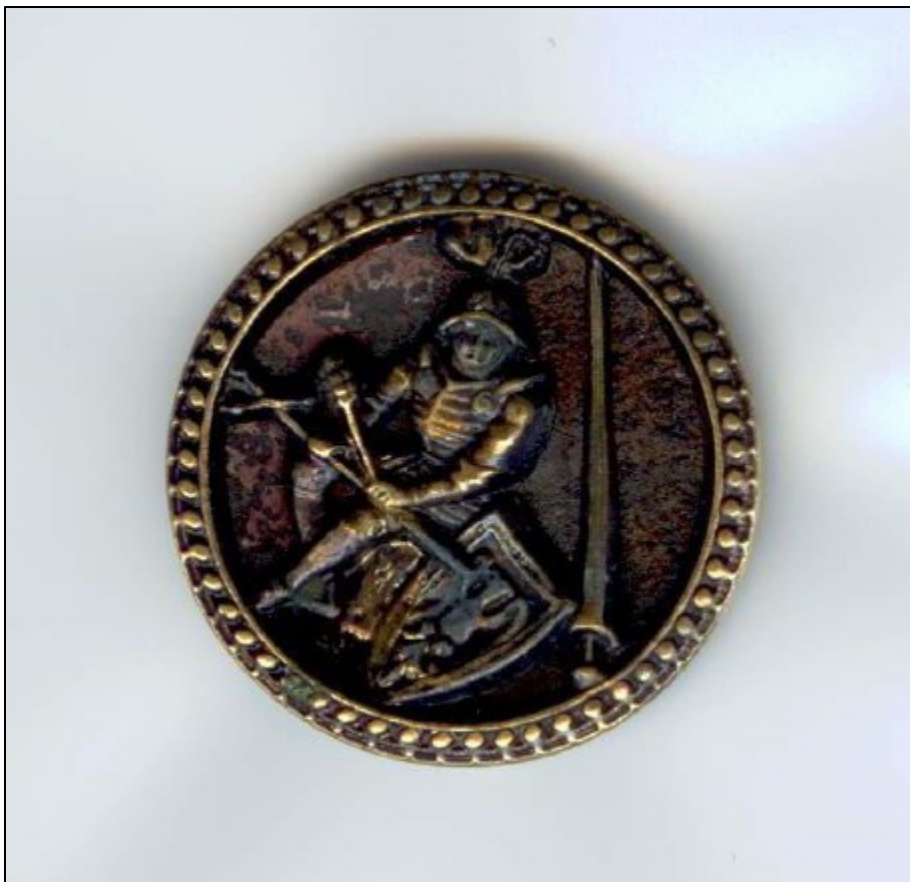
*Figur 15. Knapp med fyndnr 45 hittad under kyrkgolvet vid sanering.*

| 45 | Knapp | Diameter 36,5 mm.<br>Tjocklek 4 mm | 1 | 6,0 | | Knapp av bronsliknande metal.<br>Riddarmotiv. Funnen av Okab's personal vid sanering under golvet intill sydöstra hörnet, alldeles intill muren av långhuset, där fanns även ben | |

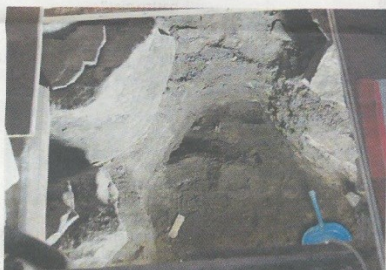
Järnåldersgraven under Styrnäs kyrka.

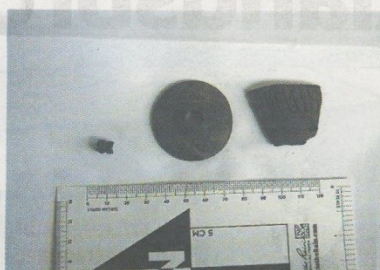
Fynd från järnåldersgraven: en glaspärla, en sländtrissa av sten och en ornerad keramiskskärva från en bägere. FOTO: MURBERGET
