## M/S Brandbu – Året 2021

Ved årsskiftet 20/21 fremstod MS Brandbu nokså ferdig – over dekk. Etter et år med restriksjoner var vi forsinket i arbeidet spesielt i lugaren. Pandemien skapte også i 2021 utfordringer og gjorde arbeidet krevende. Det ble i liten grad åpnet for å kunne ha større dugnader for de frivillige, og som året før ble det primært en liten kjerne i tillegg til prosjektleder fra museet som arbeidet jevnt og trutt med ulike oppgaver. Takket være overføring av tilsagnet fra Riksantikvaren/Innlandet fylke, var det gjenstående arbeidet i mannskapslugar og lasterom mulig å videreføre med innleid håndverkskompetanse. Som tidligere år har vi også i 2021 hatt svært god bistand fra ulike fagfolk som i svært liten grad har tatt betalt for tjenester, maskinleie eller verktøymateriell. Dette er arbeidstid og kostnader som vanskelig kan prises, men som har hatt enorm betydning både for motivasjon, kvalitet og sikring av gjennomføring på store og små oppgaver. Dette gjelder spesielt for arbeid tilknyttet drivlinje og maskin, et arbeid som i all hovedsak har vært drevet fremover og utført av Lennart Bildengjerdingen i venneforeningen.

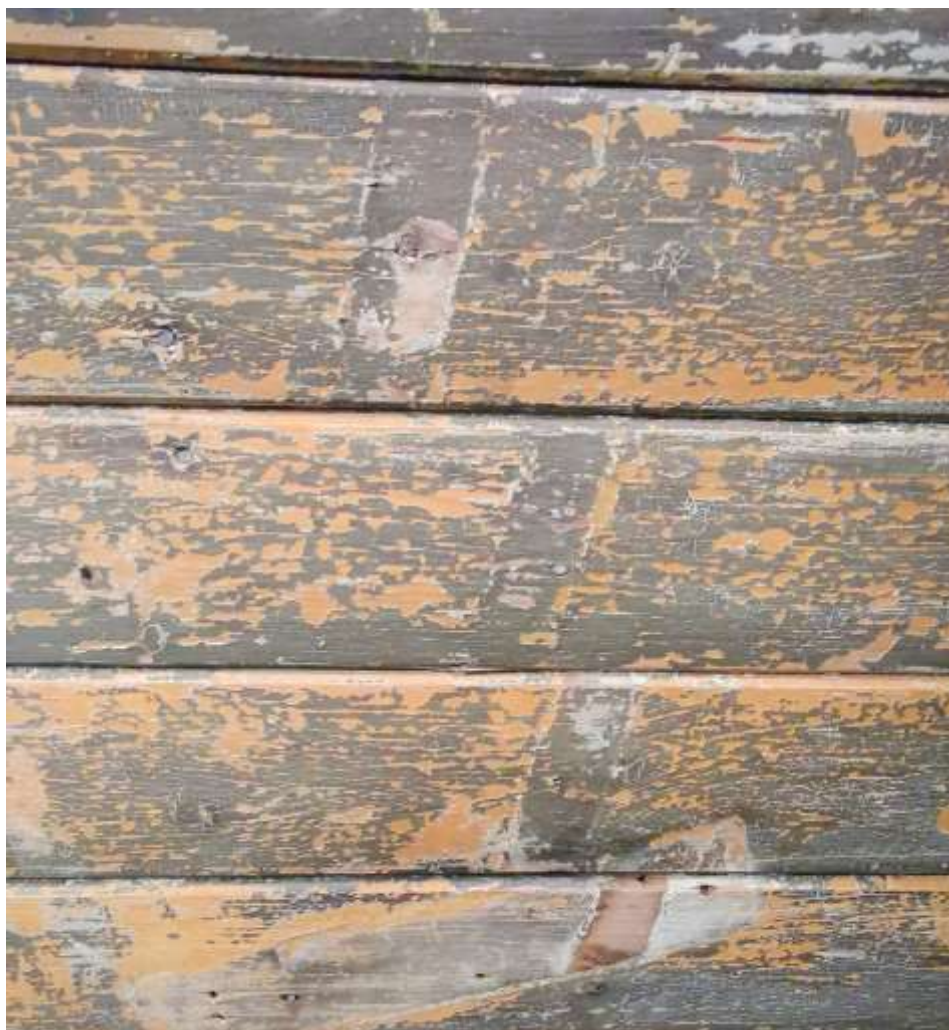
*Himlingsbord over køyer babord side. Den gule fargen er tidl. grunning*

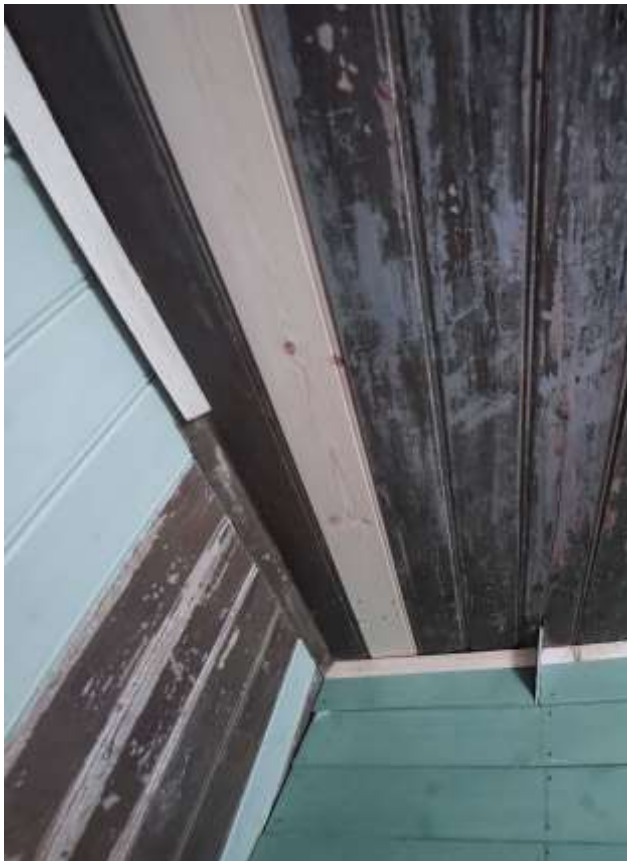
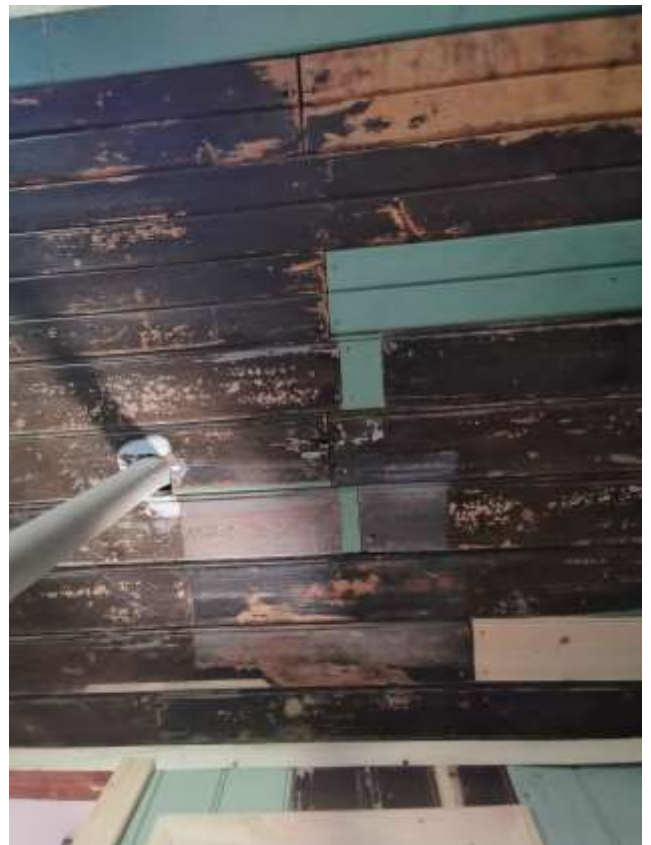
### Himling

Furulekter forankret til stålbjelker. I tillegg er det kraftige planker: 2`` x 8`` til boltefeste og forankring av ankervinsj. Himlingsbord er staff- og faspanel. Det er lagt papp under. I himlingen ble det funnet ulike malingslag på ulike steder, en lys grå ( og samme som på tverrskottene) ble valgt for oppmaling. Arbeidet med himlingen ble vanskeliggjort ved at skipssiden skrår veldig. Det var krevende å komme til i ytterkantene.

*Himling før demontering i 2015. Merk at den hvite veggen er av nyere dato. Under er foto som viser nytt og gammelt. På foto t.h. er deler av det nye materialet grunnet med samme grunning som sider og fremstår ikke i endelig farge.*

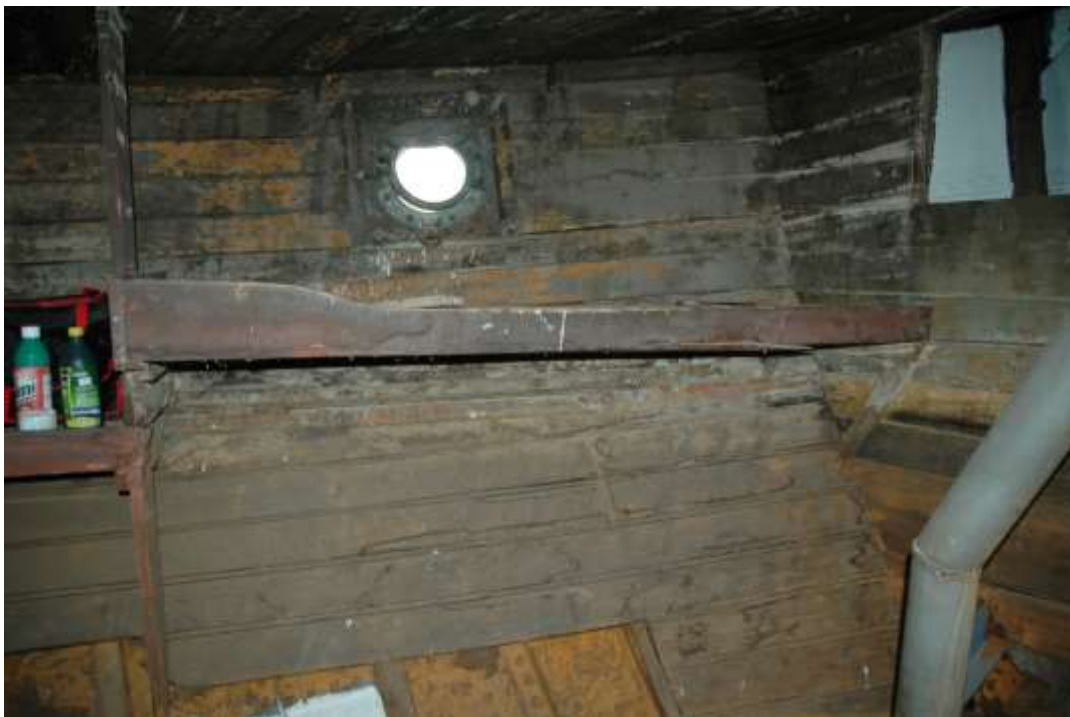
*BB side med køyer 2015. Foto M. Hjelløy*

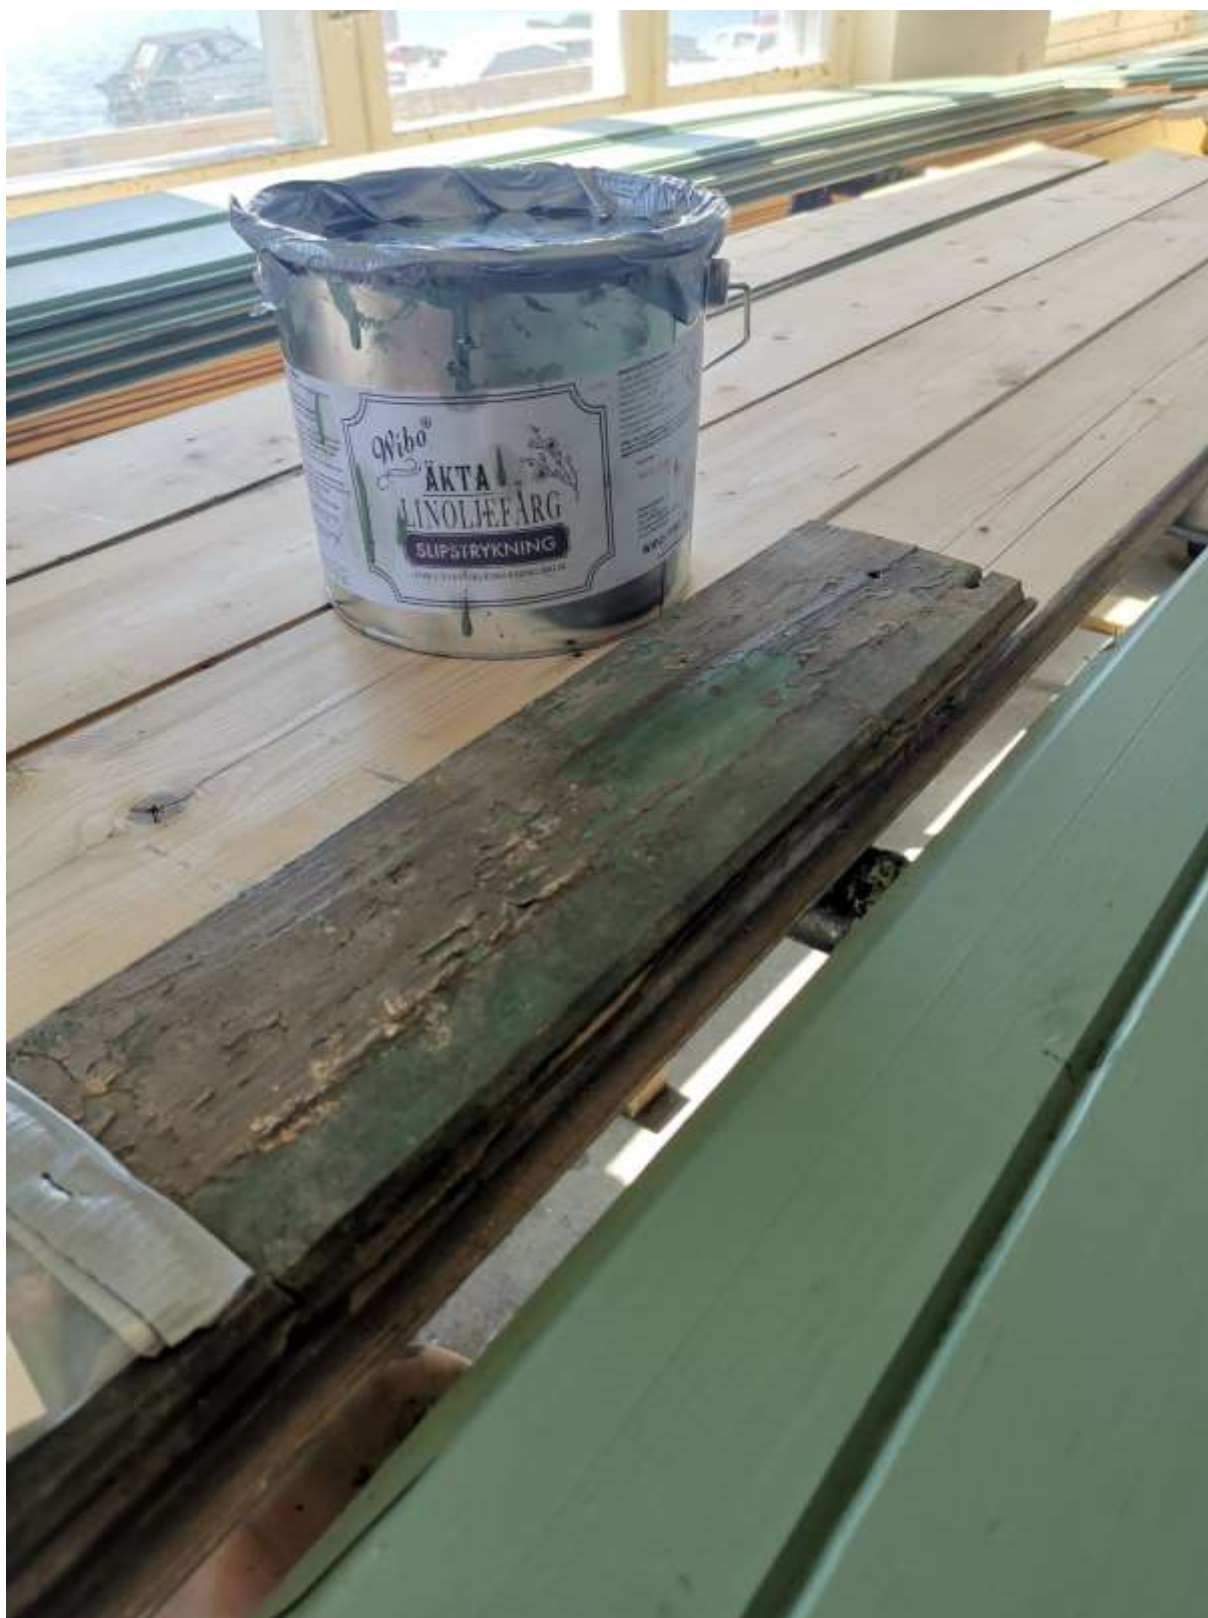
*Det ble valgt malingsystem fra Wibo til lugaren. Denne skal ikke blandes ut med terpentin, noe som var positivt også fra et HMS-perspektiv. Lugaren er liten og har kun naturlig ventilasjon fra køyer og takluke. I perioder med varmt vær ble det montert ei vifte i luka, og dekket ble spylt for å senke temperaturen. Den grønne fargen fremkommer godt på panelbord fra skuteside som har vært mindre utsatt for vann.*

På foto fremkommer nytt materiale tydelig. Alt ble grunnet med linolje, wibo slipstrykning, før innfesting. Innfesting og tilpassing av panel var en stor utfordring da disse måtte bøyes på plass. Det er tydelige spor av at også man opprinnelig hadde samme utfordring. De lengste plankene er snittet vertikalt, og enkelte steder kappet i tre deler. Noe av utfordringen skyldes den smale dørken og vanskelig å finne fotfeste, da man i stor grad må lene seg oppetter sidene.

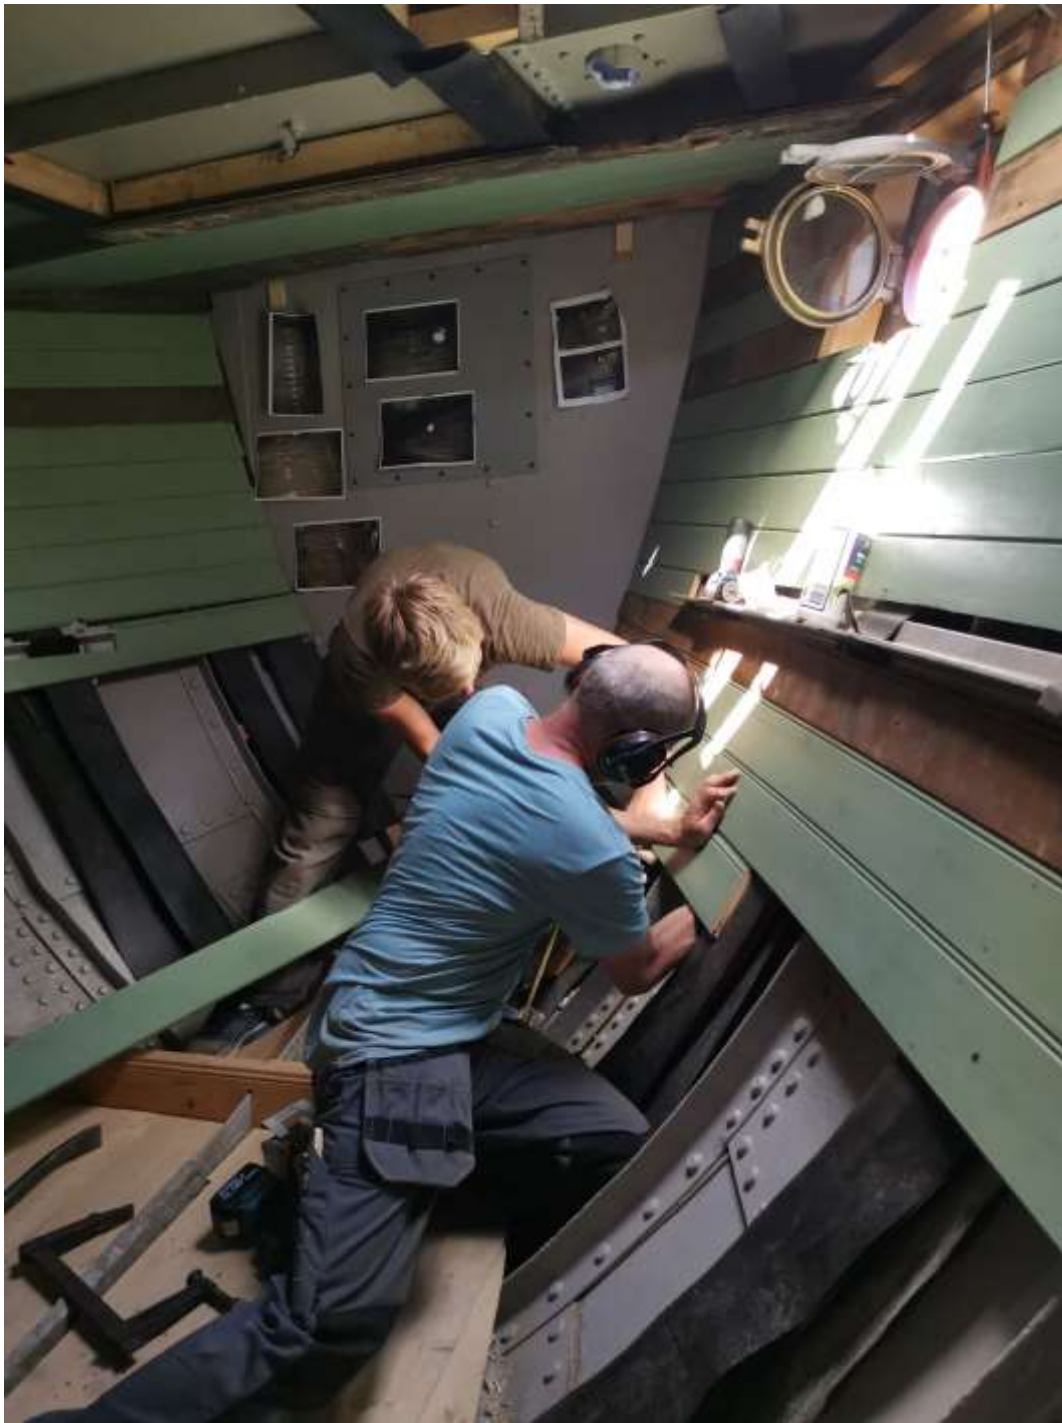
*Innfesting av bord SB. Morten fikk med seg en hjelpemann, Theodor J. Brynie (15) i arbeidet. Uvurderlig med en hånd ekstra og en fin introduksjon til kulturminnevern og restaureringshåndverk for vår nye generasjon. Her sees også den mer fysiske utfordringen mtp på omgivelser og vanskelig fotfeste.*

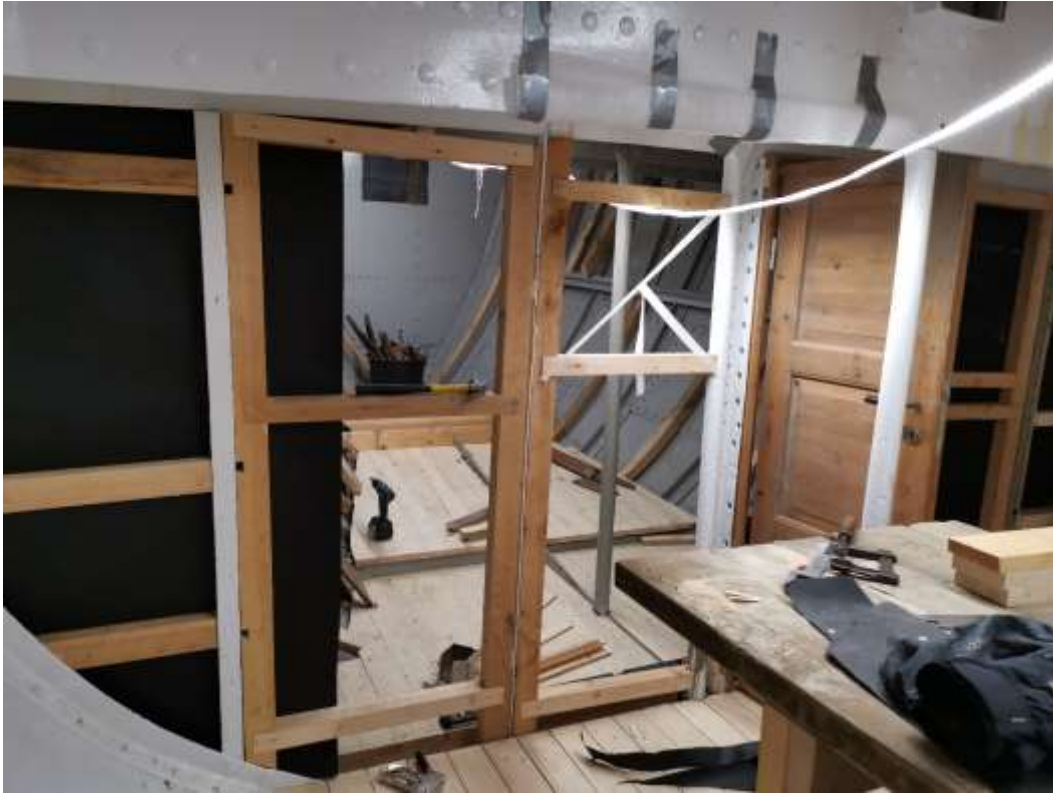
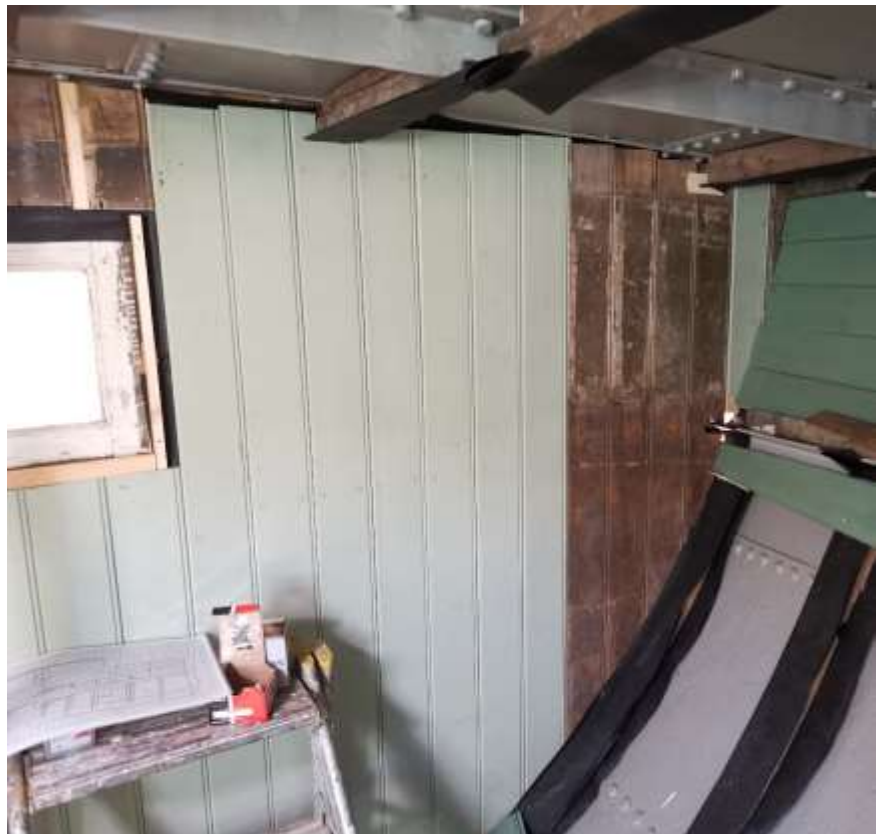
*Stenderverk tverrskott i kjerneved av furu.  
Under t.h.: Fra lugarside. Enkelte felt med  
original panel er bevart. Dette er ikke malt  
over, men beholdt med originalslitasje.*

Kun deler av stenderverket døren, vinduet og noen panelbord var tilbake av tverrskottet mellom lasterom og lugar i 2015. Stenderverk ble satt opp i 2020 (se årsrapport) og ved årsskiftet var man i gang med panelet. Vi har felt inn flesteparten av de panelbordene som var igjen av det opprinnelige. Resten er nytt. Døren er restaurert. Det er en kopi som Roar Sundt fikk laget basert på den originale, som stod i restene etter skottet i 1979.

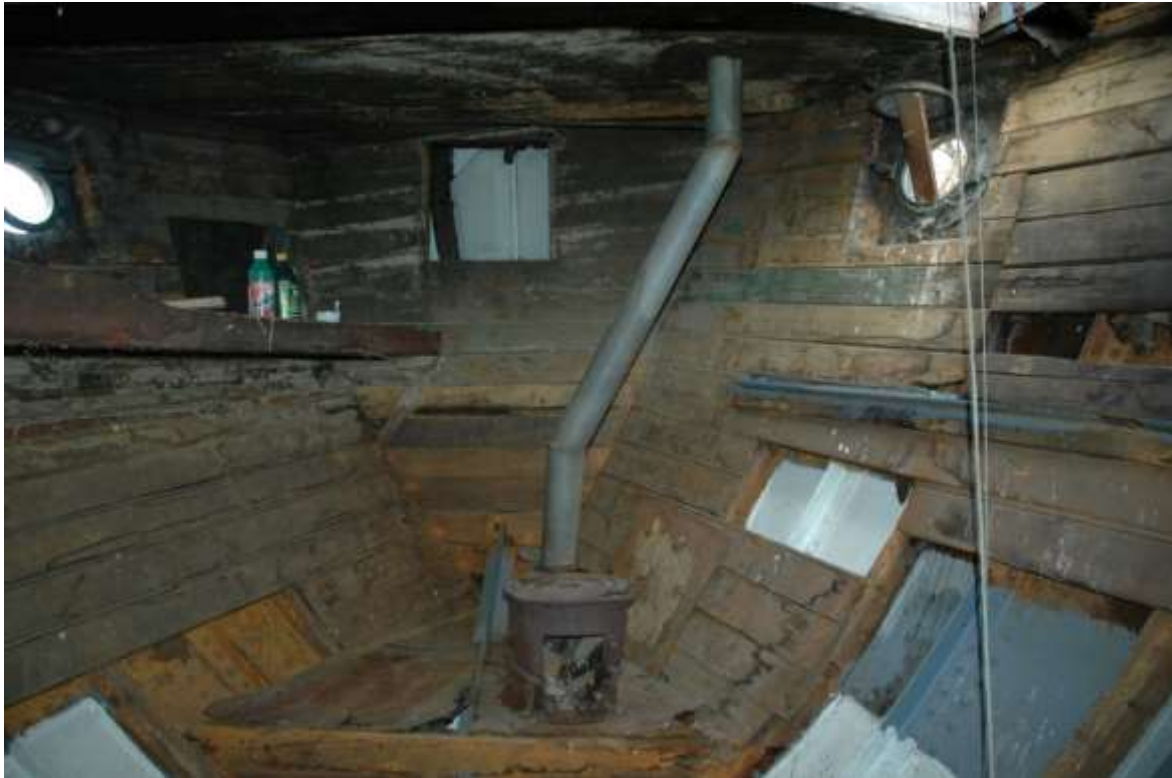
*Over: Lugaren i 2014, før demontering. Under: rekonstruksjonen fra 2021. Enkelte av de originale panelbordene er ikke oppmalt, kun oljet. Vi har valg dette fordi synliggjøring av de valg som er gjort er en viktig og verdifull del av det formidlingstilbudet vi ønsker å ha.*

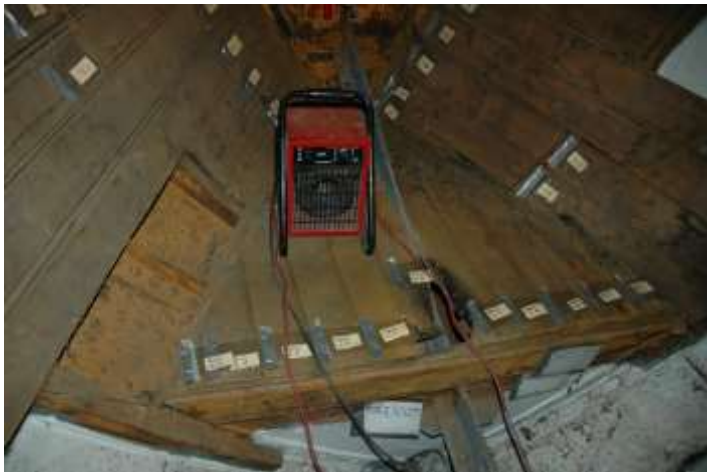
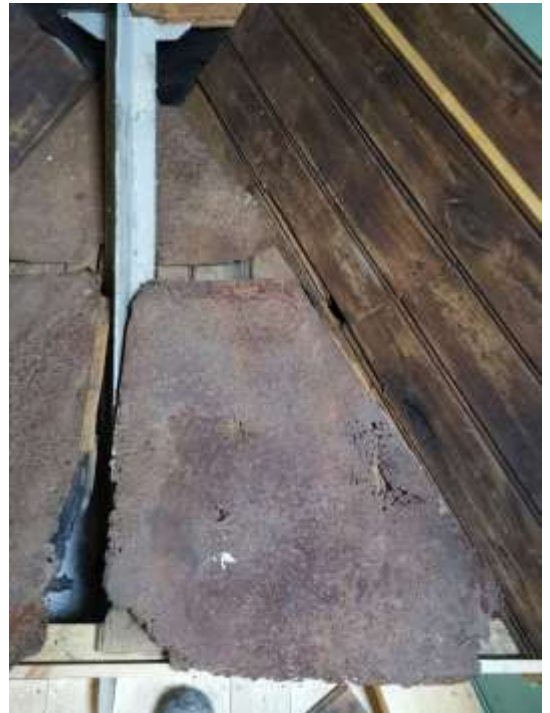
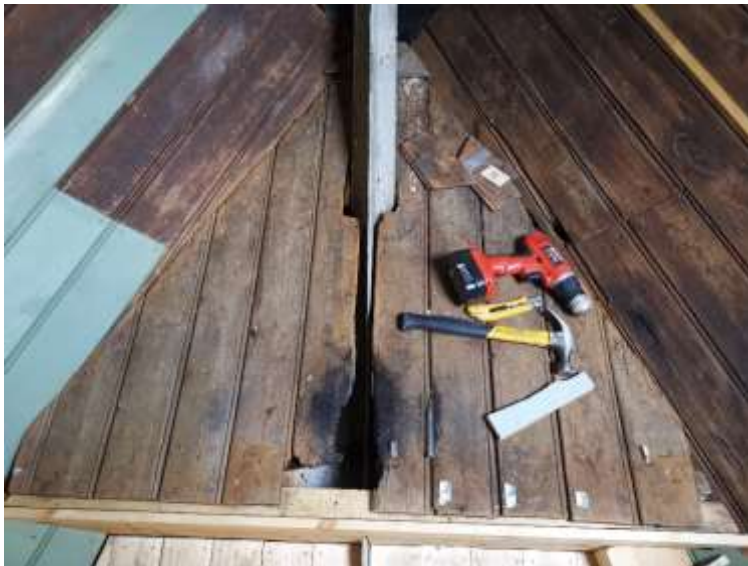
Foran i piggen er en liten støpejernovn med kokeplate. Røykrøret går opp gjennom pipe på dekk. Den originale ovnen er ikke bevart, dette er en Roar Sundt satte opp. Ovnens stod på en sterkt opprustet stålplate. I bordene under er det tydelige spor etter varme. Vi har valgt å beholde de opprinnelige bordene, da disse er skult under ny plate. Den nye platen er laget av smed Helge Brynie, av en eldre plate han hadde liggende.

Over: Plate som lå på bordene

Under t.v.: Oppmåling for ny plate.

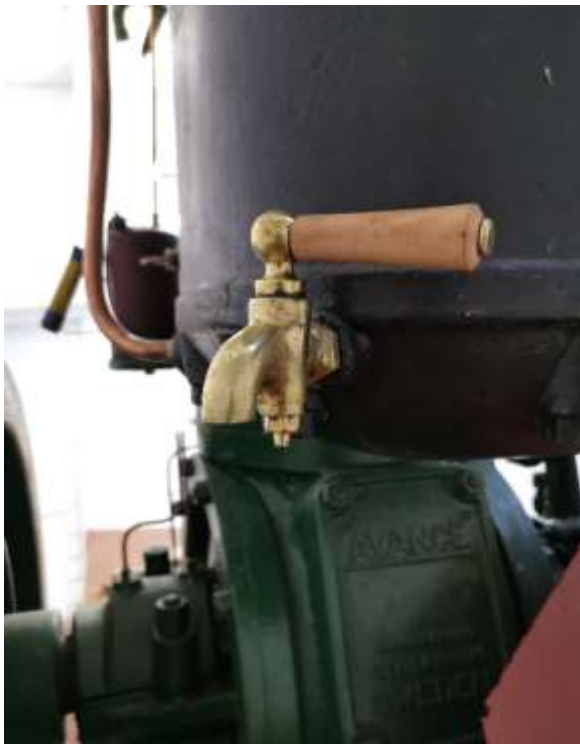
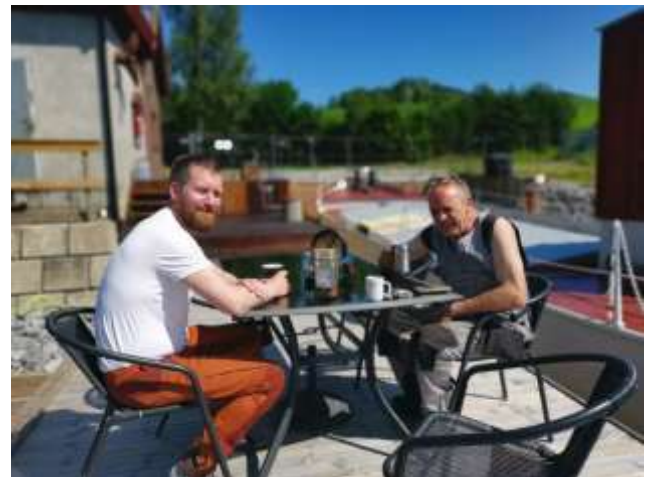
*Det har hele tiden vært viktig å søke å reparere enn å skifte ut. Her har kranen på eksostanken fått nytt håndtak. Til høyre: Motorprat på brygga. Motoren i Brandbu er en Avanse semidiesel fra 1920. Norges eldste innenbordsmotor som fortsatt er fremdriftsmiddel. Arbeidet vekker oppmerksomhet og interesse fra motorkyndige langt utenfor Hadelands grenser. Her besøk fra Nordnorge. Viktig erfaringsutveksling!*

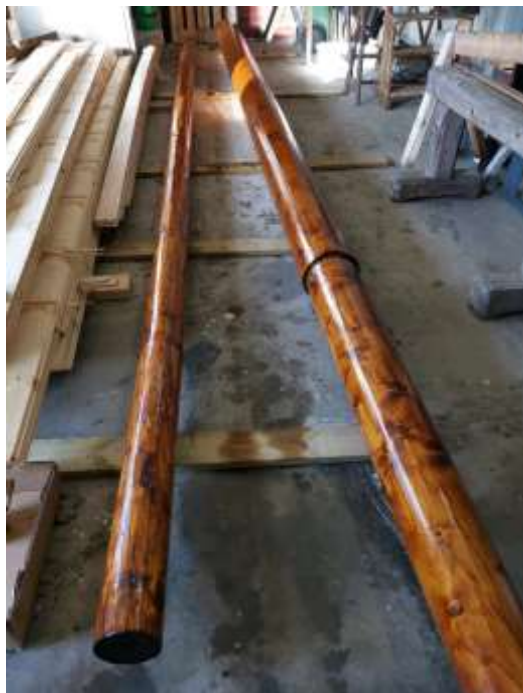
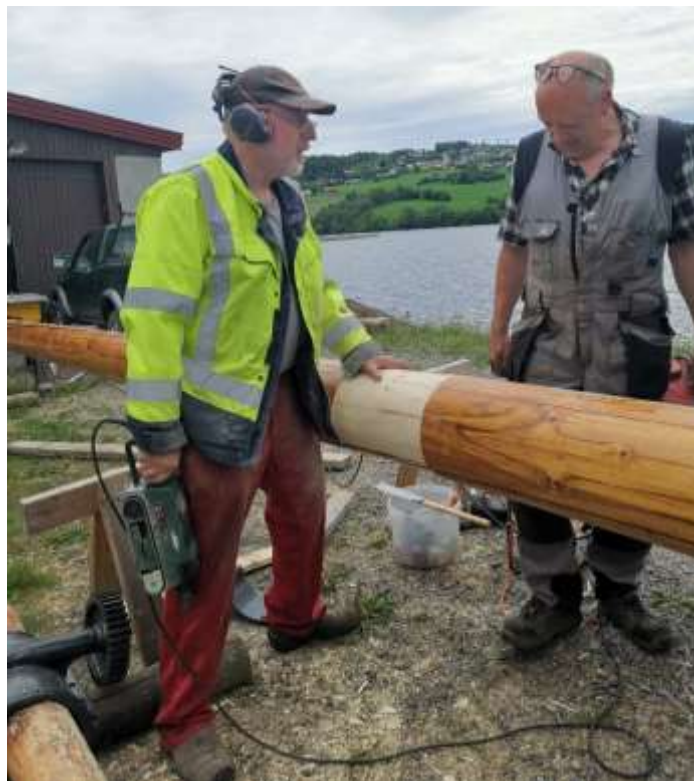
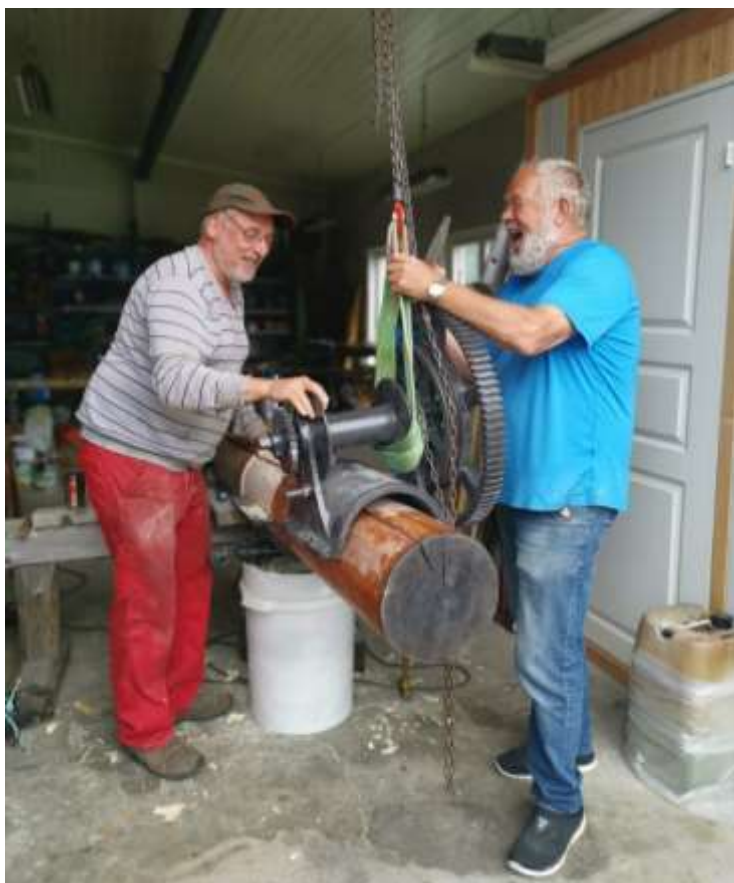
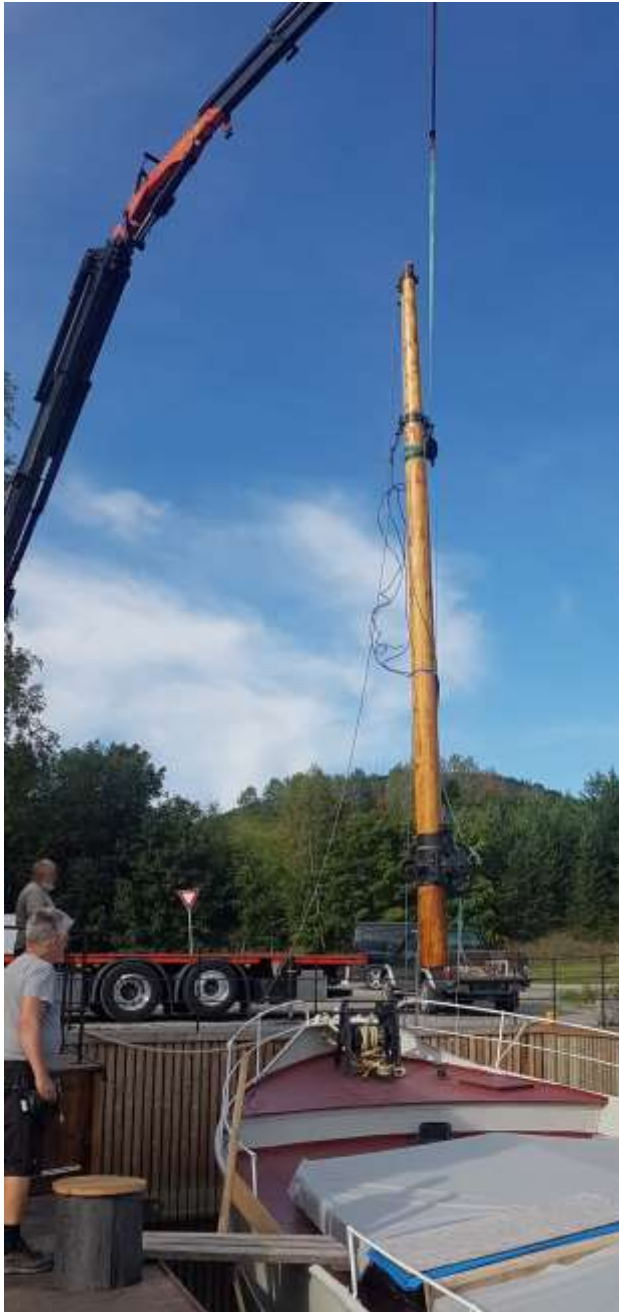
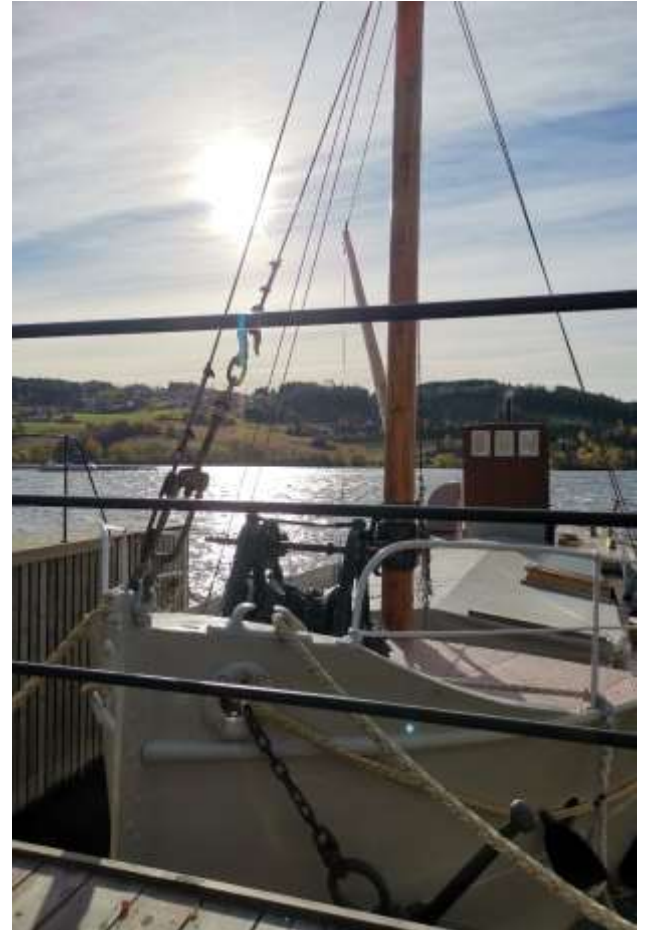
*Masten er laget på mål av den som Roar Sundt hadde laget. Etter råd har vi valgt å bruke granvirke i stedet for furu, som er sterkere og mer seigt. Samtidig med masten og lastebommen fikk vi også heist om bord det originale ankeret. Dette har blitt sandblåst og metallisert før grunning og toppstrøk. Ankeret vil ikke bli brukt, men er en sentral del av uttrykket.*

Et av delprosjektene som venneforeningen i stor grad har styrt selv er tilvirkingen av mast og bom. I 2020 ble de høvlet av Lars Stålegård på museet og i løpet av vinteren overflatebehandlet (milebrent tjære og tjæreblanding/roslagsmahogny). Festet til bom og vinsj er overflatebehandlet og ble festet tilbake. Det ble anskaffet nye stålvaiere.
