<b>Dokumentasjon av prosessen ✓</b>		<b>Vekesrapport</b> ☐
Objekt: Løa på Audamotland	Bygning, arkivnr.:	
	Gnr.:	Bnr.:
Bygningselement: Kyllinghus	Kommune: Hå	
Arbeidet blei utført i perioden →	Start: juni 2015	Slutt: 13.2.2017

<p>Oppdrag: Restaurering av løa på Audamotland Foto og/eller andre referansar: Q/Bilder/Prosjekt/2016/Audamotland i datomapper</p>	<p>Dato: Rapporten er skriven av: Odd-Geir Rosland Reg.nr.:</p>

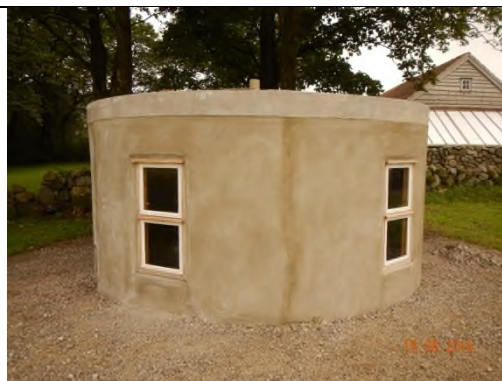
*Figur 2-20160816ogr\_04*

August 2016 var kyllinghuset ferdig utvendig.

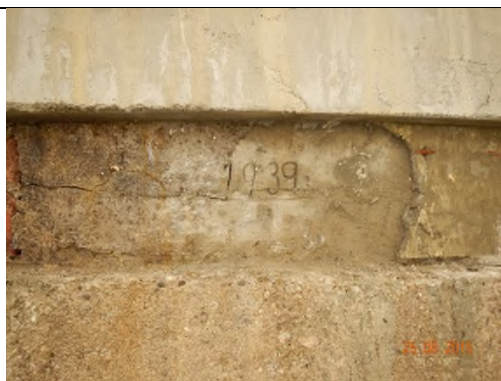
*Figur 9-20150825ogr-DSCN0929*

På nord var det rissa inn byggeåret 1939. Dette ramma me inn, så det er framleis synleg.

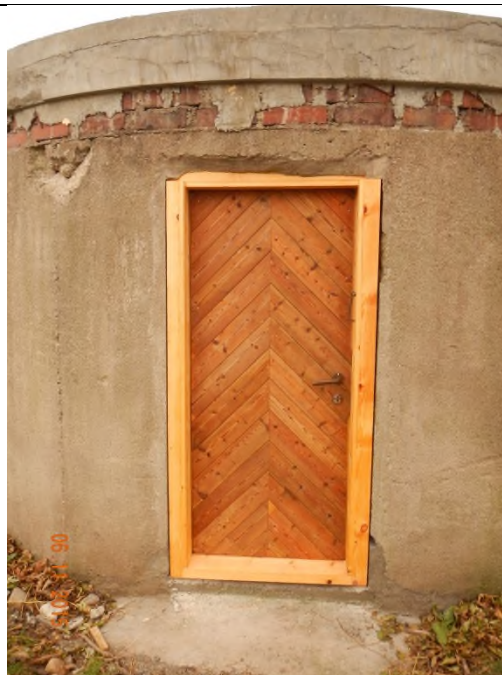
*Figur 14-20151106ogr-DSCN1037*

Dørkopi ferdig montert.

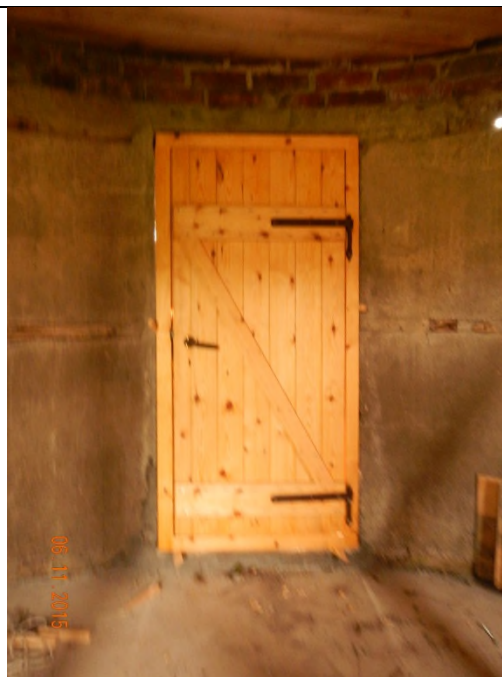
*Figur 15-20151106ogr-DSCN1042*

Innsiden av dørkopien med gamle beslag.  
Det blei brukt mest bare kjerneved på  
døra, og den blei satt inn med same  
oljeblanding.

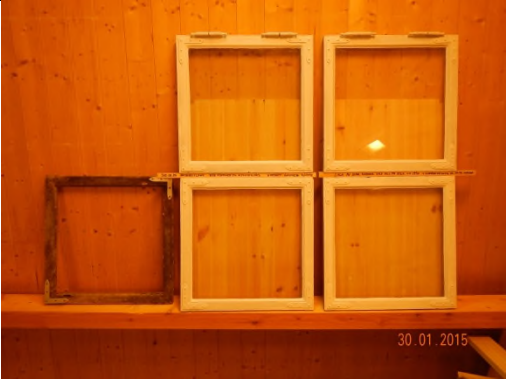
<p>Eg fann ein ramme frå dei gamle vinduene. Den blei brukt til kopiering. Det blei brukt kjerneved på vinduene. Vinduene blei og behandla med same oljeblanding som dør. Når det gjelder kva som var fast og lukke, brukte eg Sigrunns gamle bilder. Se figur 22 og 23.</p>

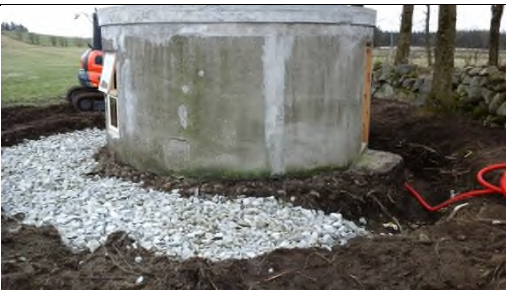
<p><i>Figur 18-20160401ogr_003</i></p>
<p>Grunnarbeider er ferdig.</p>
