# ASBEST I SAMLINGER

Grethe Paulsen Vie  
Haugalandmuseet

# Asbest i samlingen ved Arquebus krigshistoriske museum - Erfaringer -

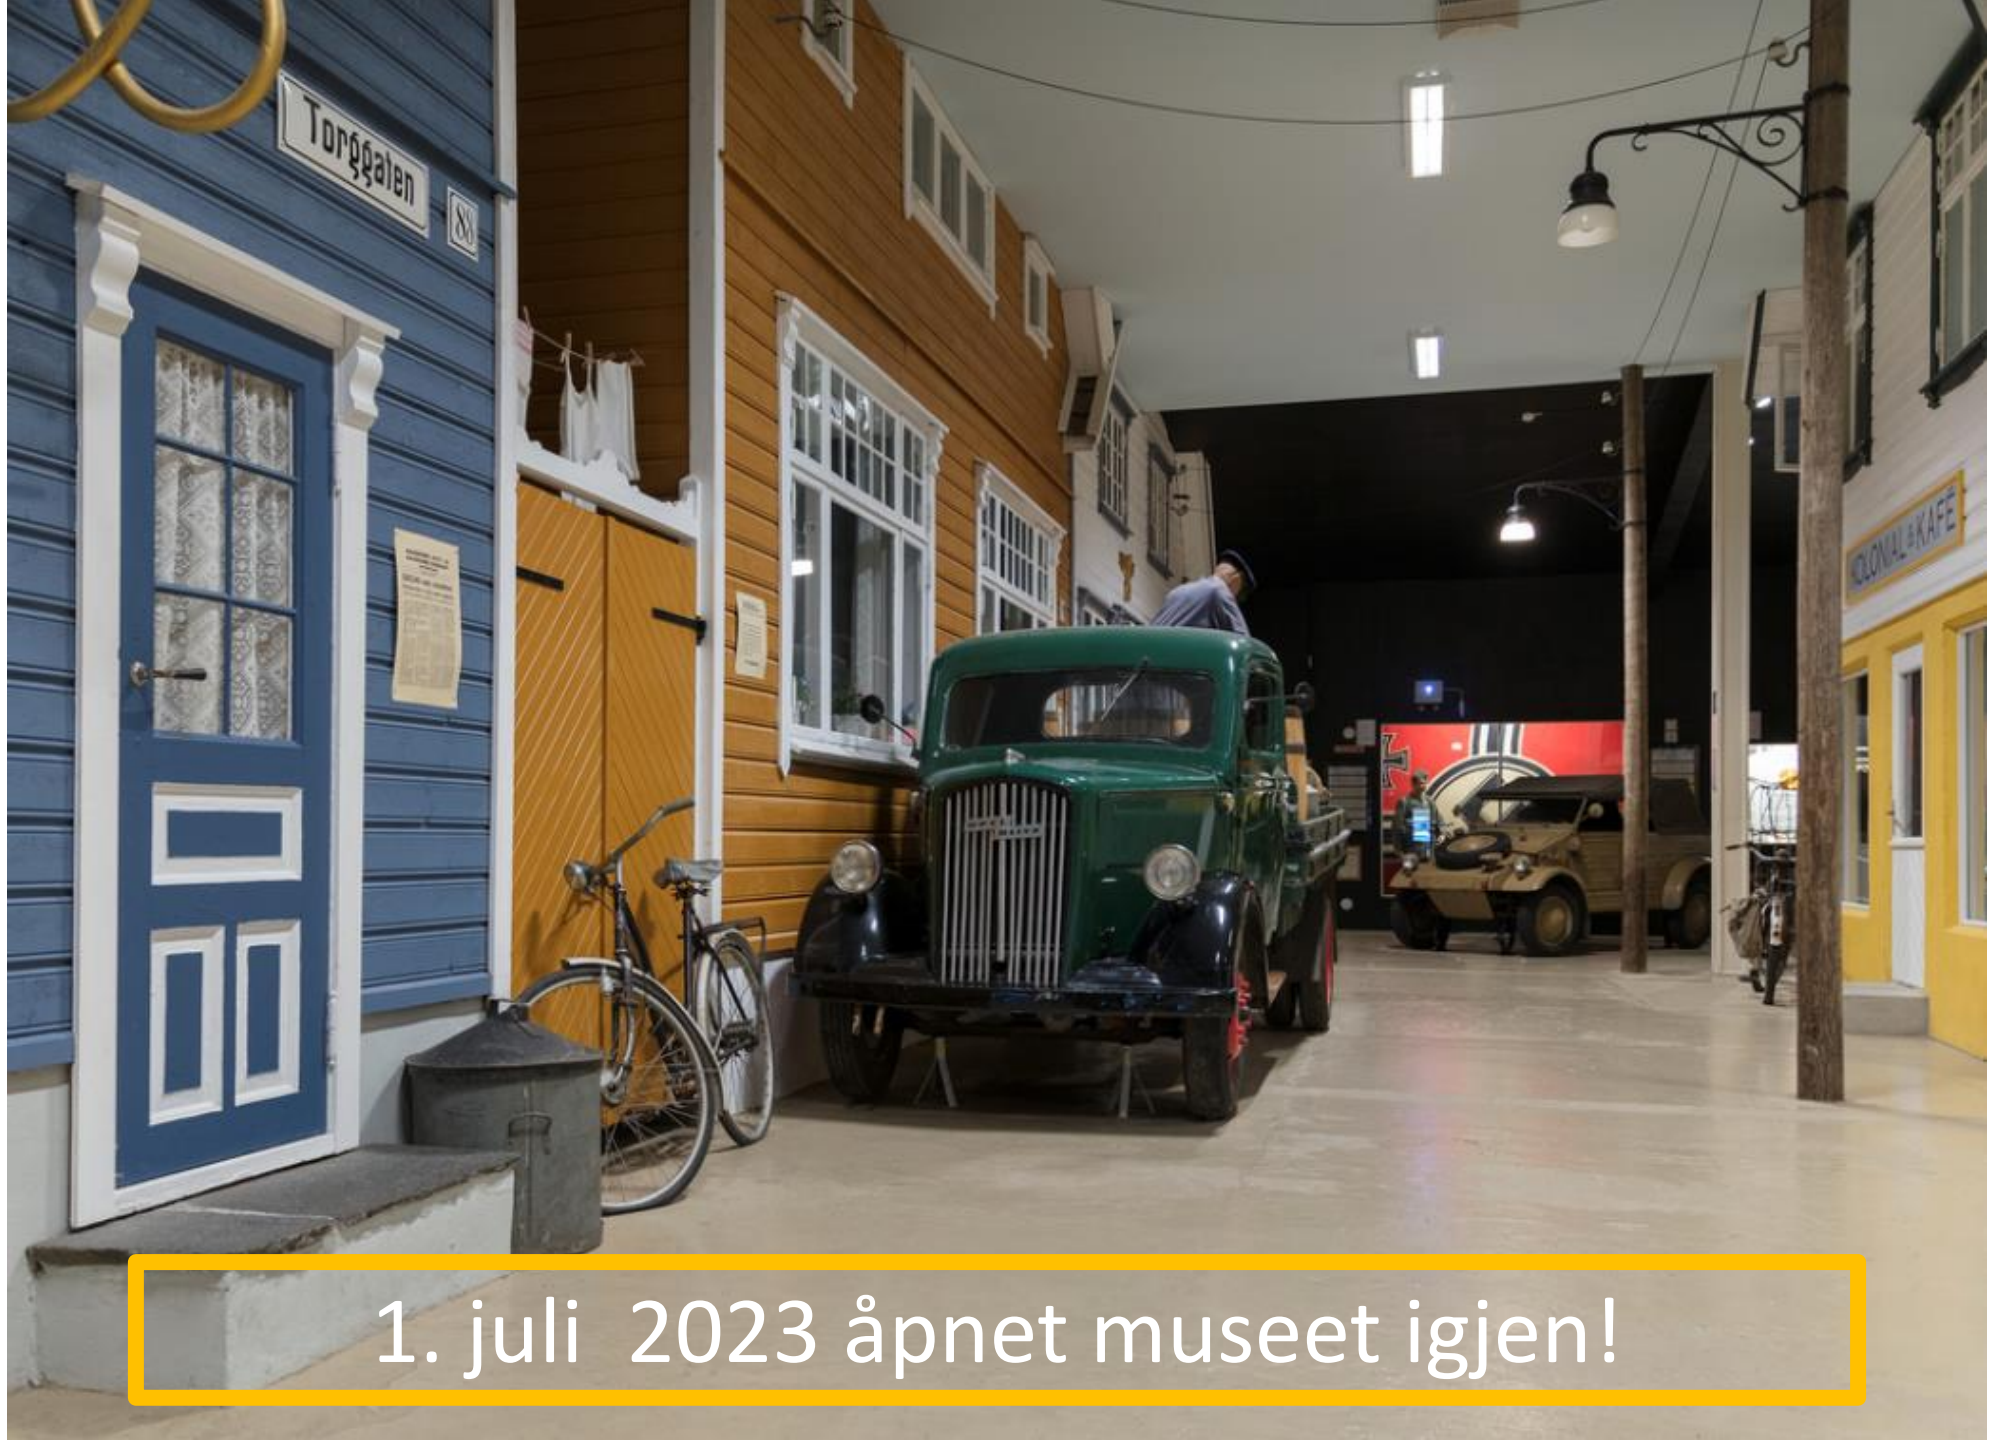
## Kompressor:

Røret ble forseglet, deretter ble hele kompressoren, flater og gulv rengjort. Kompressoren ble fraktet ut av utstillingen. Røret ble fjernet ute i fri luft. Deretter ble hele kompressoren rengjort en gang til.
