# MEDDELELSER FRA VEIDIREKTØREN

## VEIREKKVERK I AKERSHUS FYLKE OG NOGEN ORD OM REKKVERK-SPØRSMÅLET I DET HELE

Av overingeniør N. Saxegaard.

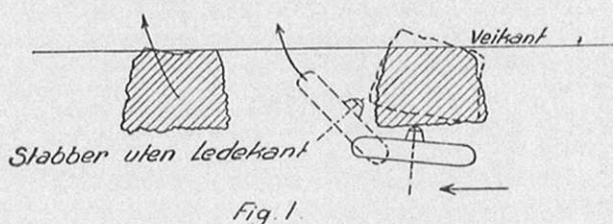
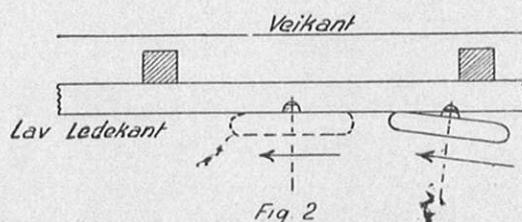
Fig. 1 og 2. Virkningen av enkeltstående stabber og kontinuerlig lededkant.

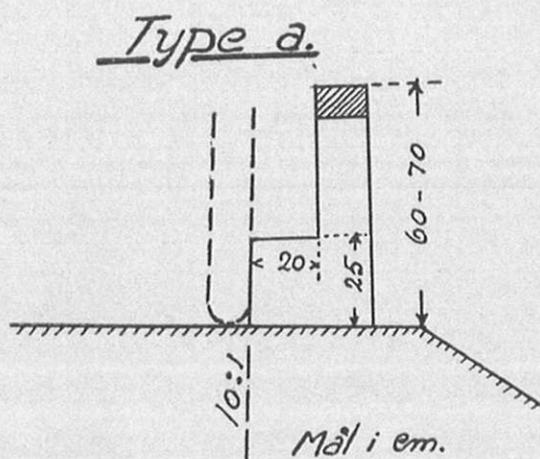
Fig. 4.

a) Et loddrett, helst ikke over 60 cm høit rekkverk, med en jevn og ikke ru kantsten eller kantstokk nedentil. Dennes øvre og forreste kantlinje bør ligge ca. 25 cm over veibanen (fri av hjulnav) og ca. 20 cm ut fra det øvrige rekkverks vertikalbegrensning mot veibanen. Jevn overrekke på toppen. (Fig. 4.)

3. Under vognens berøring av rekkverket skal trykket på dette overføres i lavest mulig høide gjennom nedre bue av hjulene (gummidekkene). Skjermer, stigbrett m. m. skal gå fri.

Dette forhold må ikke vesentlig endres, om veibanen langs rekkverket heves et mindre mål, f. eks. ved det snedekke som blir tilbake efter tidsmessig brøiting.

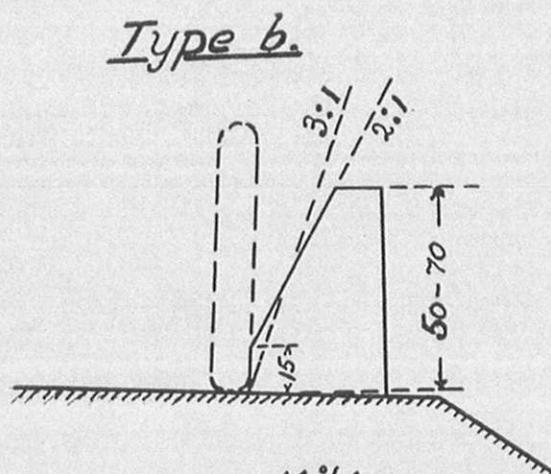
Fig. 5.

maksimalhøide som a) — enten med dossering ca. 3 : 1 direkte fra veibanen eller med loddrett begrensning i ca. 15 cm høide og derefter dossering 2 : 1. Berøringsplaten mot hjulene må være glatt og jevn (fig. 5).

Av disse to former holder undertegnede på den siste, *skrårekkverket*, bl. a. fordi det best tilfredsstillende kravene i punkt 2 og 3, likesom det i almindelighet vil være billigere i utførelse.

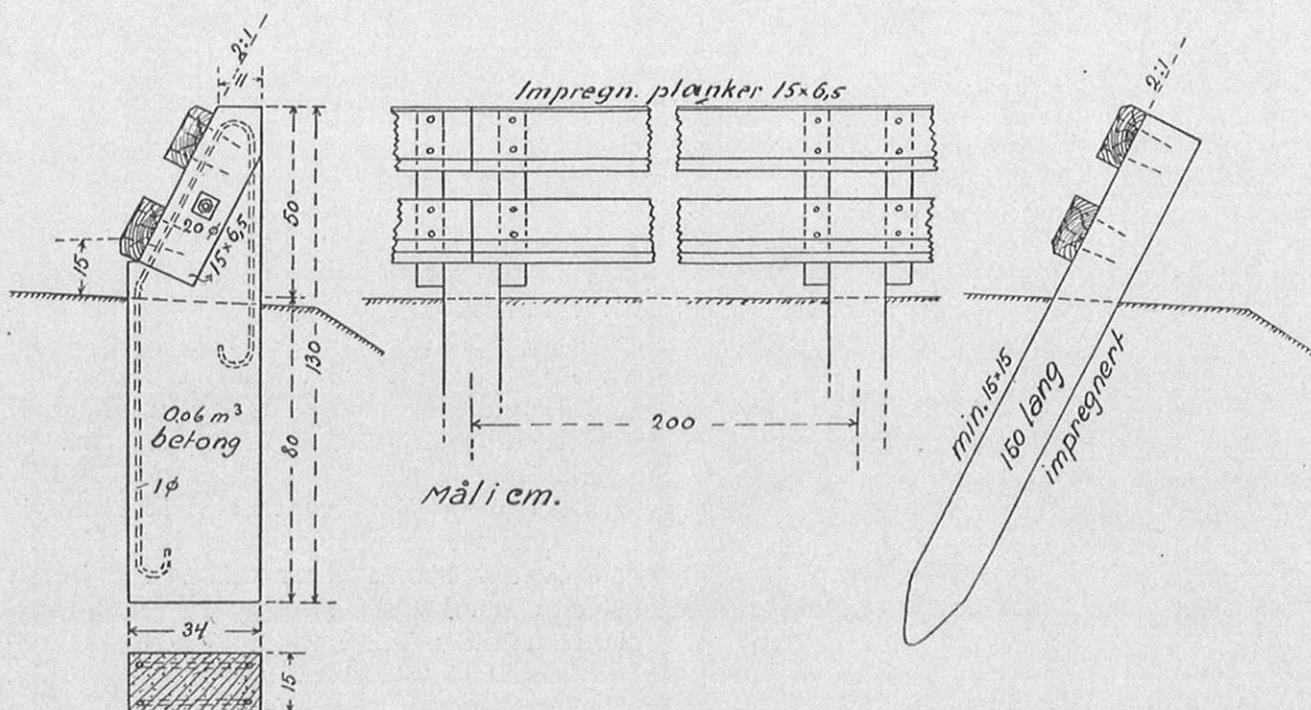
Fig. 6. Skrårekkverk fra Akershus fylke.

I Akershus fylke har man i de siste 3 år omtrent utelukkende brukt skrårekkverket (type b) i to utførelser: 2 plankerekker som enten festes til lave, skrått begrensede betongstabber eller til skråttstil-lede, impregnerte trestolper — sistnevnte kun på jordfyllinger.

Vi holder nu avgjort på jernarmerte betongstabber i alle tilfelle, selvom trestolper undertiden kan falle litt billigere. Detaljene fremgår av fig. 6, 7, 8 og 9.

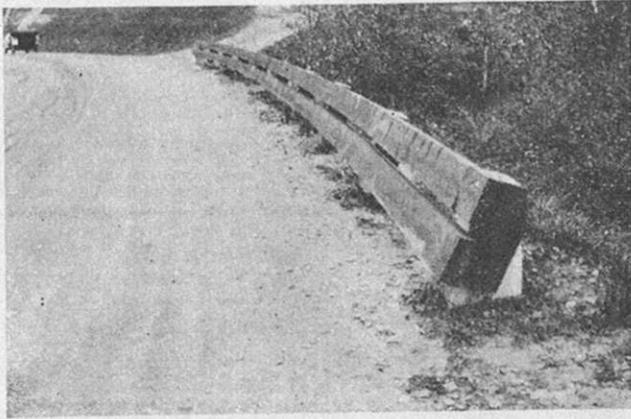
Fig. 7. Skrårekkverk fra Akershus fylke.

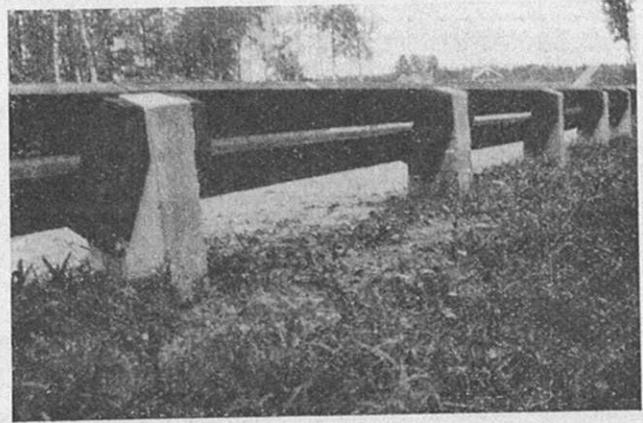
Fig. 8. Skrårekkverk fra Akershus fylke.

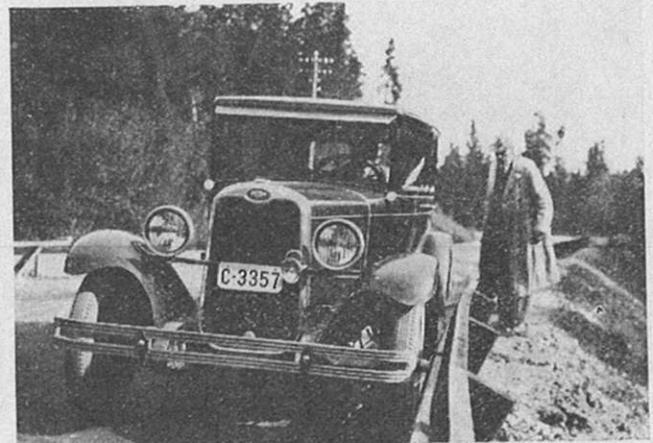
Fig. 9. Skrårekkverk fra Akershus fylke.

Til å begynne med brukte man almindelige 16 × 6,5 cm planker, som blev dyppet i carbolineum, men da impregnerte planker ikke blir vesentlig dyrere i anskaffelse, likesom de byr en stor lettelse i vedlikeholdet, vil man herefter gå over til impregnerte. Under denne forutsetning er nedenstående oppgave over rekkverkets kostende opstillet. Plankene bør fases, iallfall nederste kant som skal ta imot hjulene.

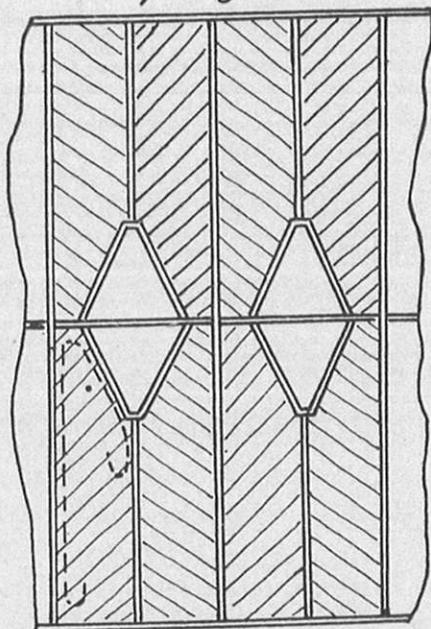
Fig. 10.

## Støpning av betong-stabber på gulv

Betongstabbene i „massefabrikasjon" støpes på gulv på centrale steder. Dette blir billigere og mer praktisk i lengden enn å opsette relativt omstendelig forskaling for hver stamme. Selv på stenfyllinger ved nyanlegg tør det være heldigst å bruke ferdigstøpte stabber, idet man under planeringen sparer ut rummelige åpninger. Senere opretning av stabber støpt på stedet i stenfyll faller nemlig meget vanskelig.

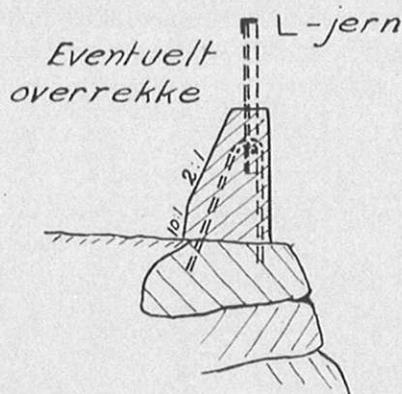
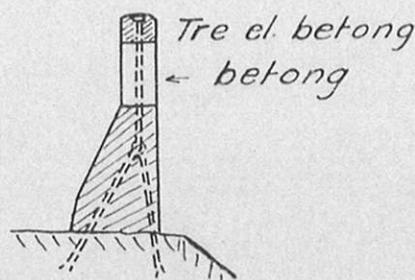
Fig. 11 og 12. På fjell, mur og fast stenfylling, samt på mindre broer med betongbano.

På fjell, mur og solid stenfylling vil det ofte falle mest naturlig enten å støpe hele rekkverket (massivt) i betong, forankret i underlaget, eller å bruke bruddsten i cement med glatt, støpt eller pusset skråkant mot veien (fig. 11, 12). Noget lignende kan bekvemt anvendes på mindre broer i direkte forbindelse med betongdekket. I alle tilfelle hvor sådanne massive skråkanter brukes, må man ha godt vannavløp for

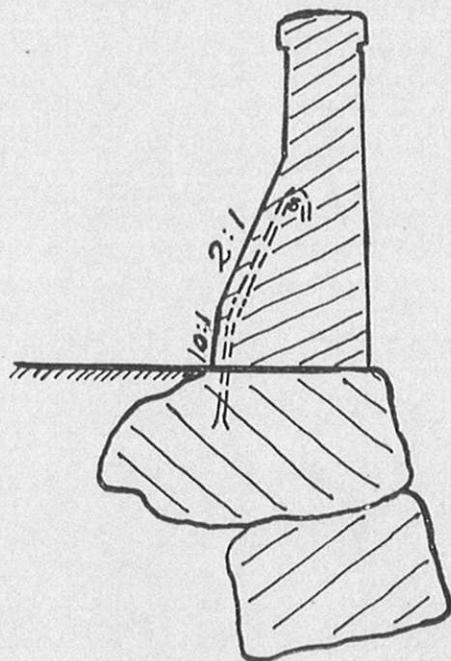
Fig. 13. A la Telemark, men med glatt skråkant mot veibanen.

På veipartier med svære murer eller styrtninger bør fortrinsvis brukes ca. 1 m høi rekkverkmur, av lignende type som den i Telemark fylke for nogen

år siden innførte — dog med den meget nødvendige forbedring at rekkverkmuren avsluttes med en skrå, glatt betongflate på indre side mot veibanen (fig. 13).

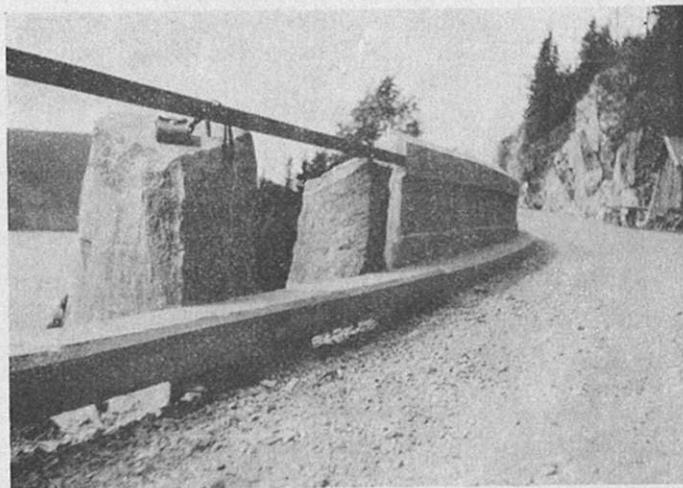
Fig. 14. Rekkverkstyper fjellterreng (Morskogveien i Akershus).

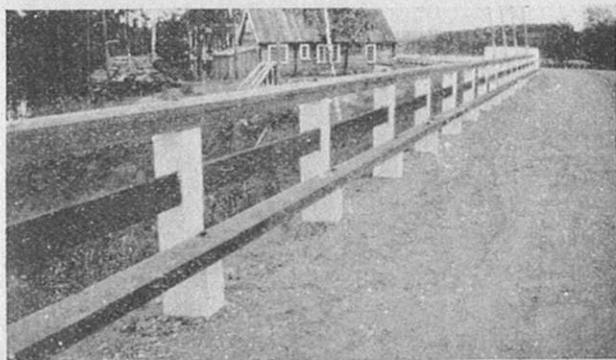
Fig. 15. Rekkverk av tre og betong ved Bingfoss bru (tilstøtende veifylling). Mellemlrekken er festet til innstøpte flattjern.

• Iøvrig åpner der sig muligheter for flere typer av høiere rekkverk oppbygget på grunnformen med lavt skrårekkverk. Det samme gjelder brorekkverk (fig. 15) der hvor ikke en forholdsvis bred „bordurkant” tar sikte på fotgjengernes interesser.

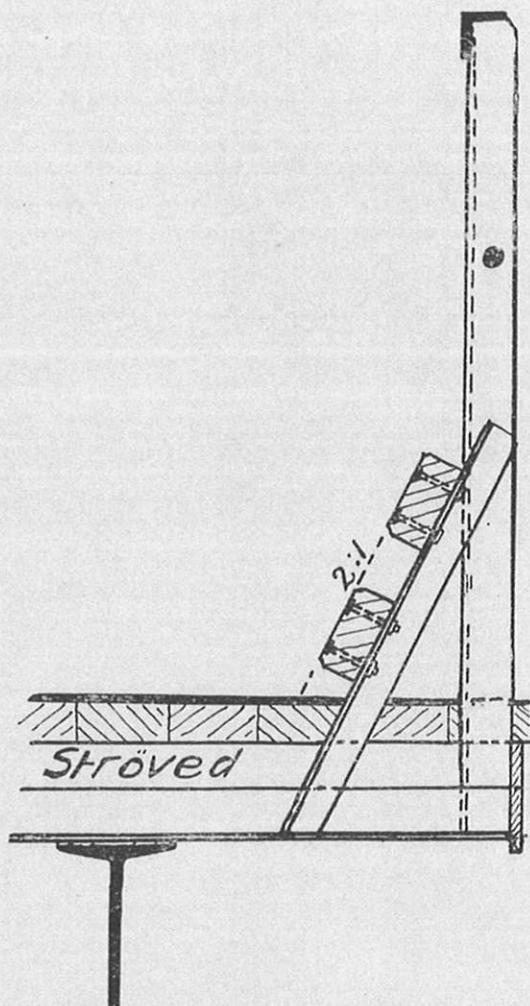
Fig. 16. Rekkverk på broer med trebane.

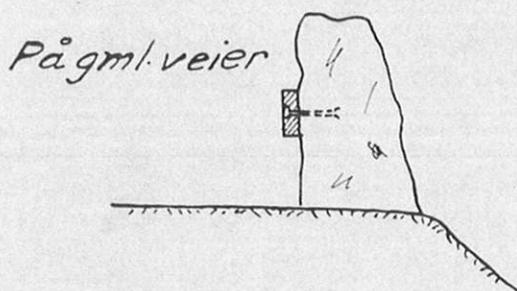
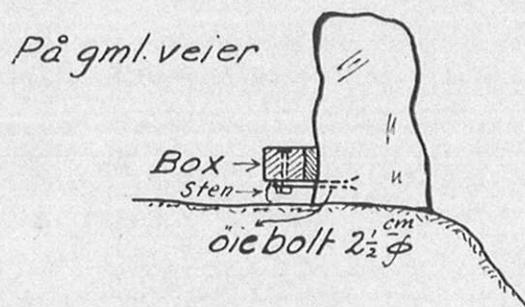
Fig. 17, 18. Utbedring (uskadeliggjørelse) av eldre stabbestensrekkverk.

Det som med reduksjon av fordringene faller billigst, er vel å feste en solid planke (på høikant) til stabbene 40 à 50 cm over veibanen, med forsenkede bolter (fig. 17). Metoden er imidlertid ufullkommen,

helst impregnert kantstokk (fig. 18), hvilken forbedring vil koste ca. kr. 3,00 pr. l. m eksklusiv innretning av stabbene m. m. Dette siste arbeide har ved en eldre vei her i Akershus fylke, øket utgiftene så betydelig at helt nytt skrækkverk næsten kunde konkurrere.
